La restauración y conservación del Templo Kuntur Wasi: un caso de estudio sobre la autenticidad

YOSHIO ONUKI, WALTER TOSO Y ELMER ATALAYA

CONSERVACIÓN Y RESTAURACIÓN DEL FRONTIS PRINCIPAL Y DE LA PLAZA CENTRAL DEL TEMPLO DE KUNTUR WASI

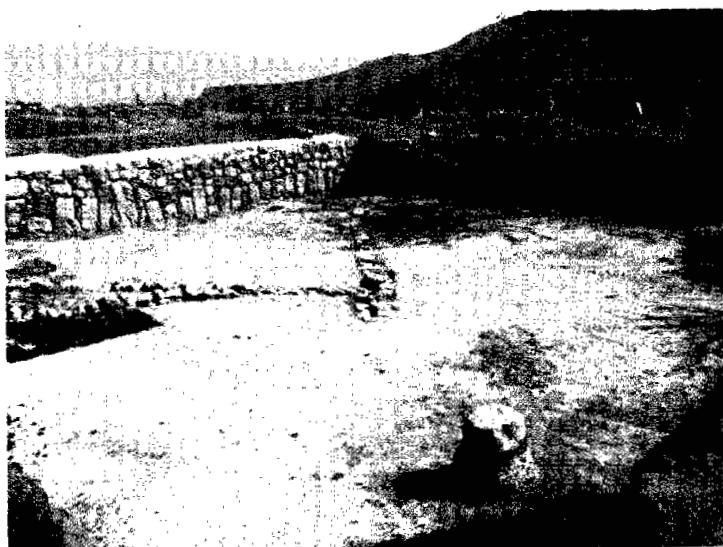
Vista general de los trabajos en la Plaza Central, 2002.

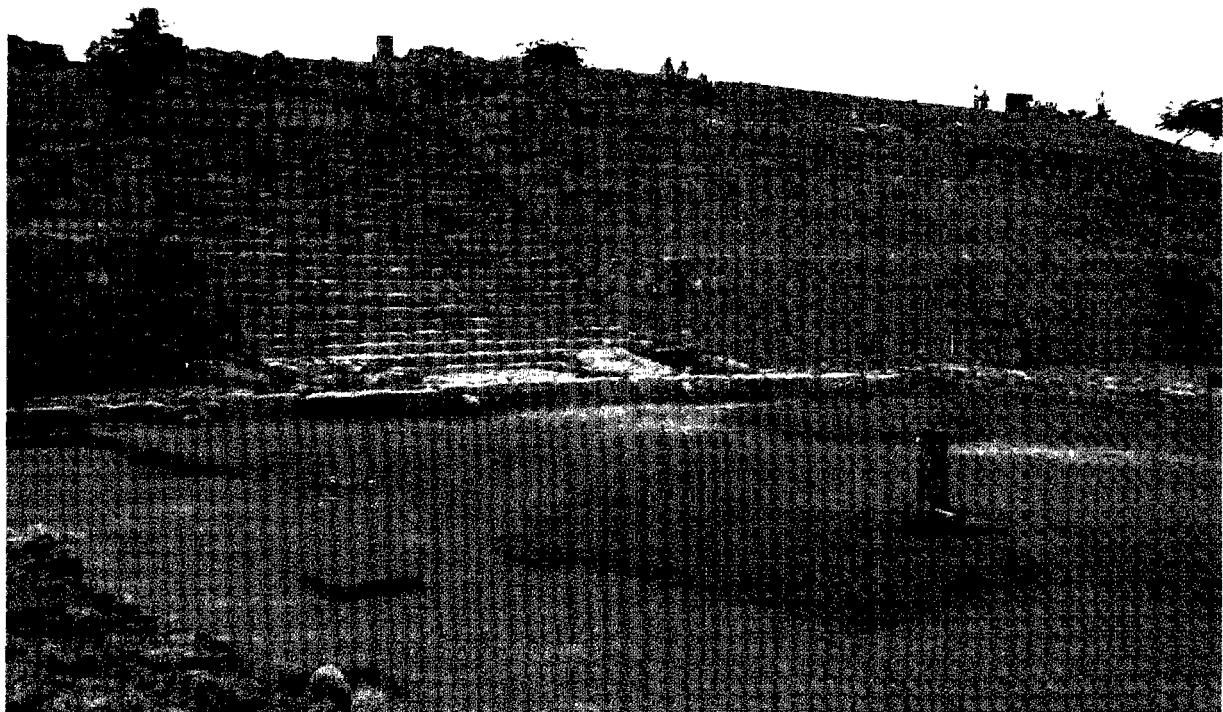
Vista general de los trabajos en la Plaza Delantera y Frontis Principal, 2002.

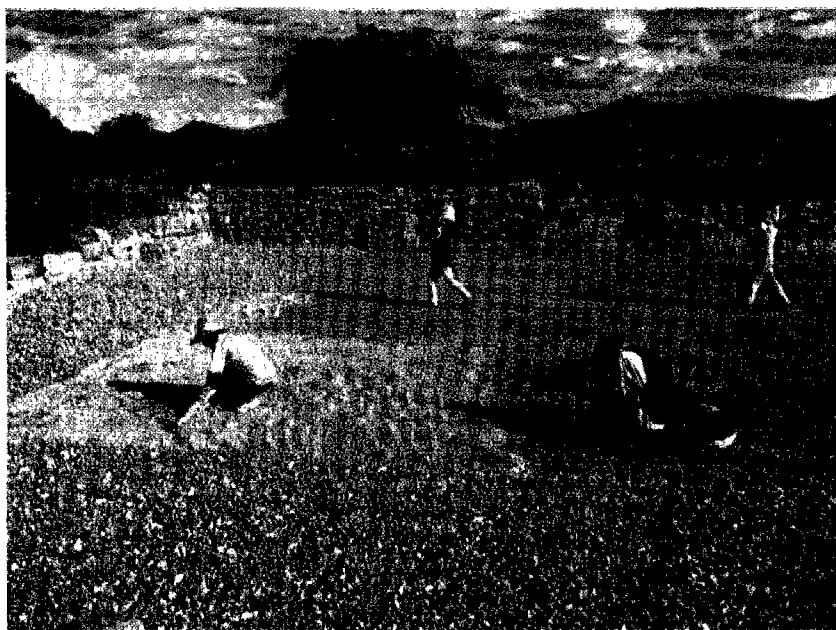
Vista de los trabajos en la Plaza Central, 2003.

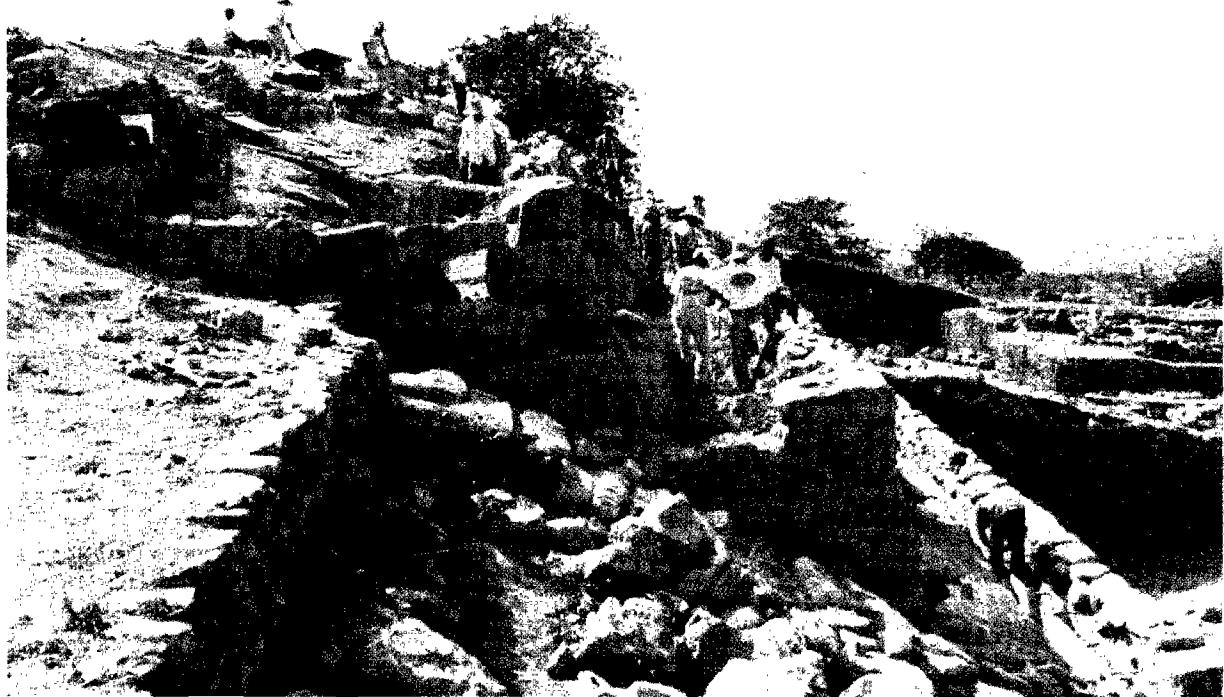
Vista de construcción de los canales de drenaje, 2001.

La Plaza Central en sus diferentes momentos de uso presentaba entradas de drenaje, por lo cual se trató de aprovechar el trazo del drenaje prehispánico existente, ubicado en el ángulo noroeste. Para ello, se orientó el sistema de evacuación de aguas de lluvia hacia la parte inferior utilizando estos drenajes existentes y otros que iban por debajo del nivel de la tierra excavada; la mayoría de estos drenajes fueron conducidos en dirección a las

salidas preparadas en el Frontis Principal, para llevar las aguas a sectores no problemáticos.
