## La plaza y el *ushnu* mayor de Incahuasi, Cañete

ALEJANDRO CHU\*

## The square and the main *ushnu* of Incahuasi, Cañete

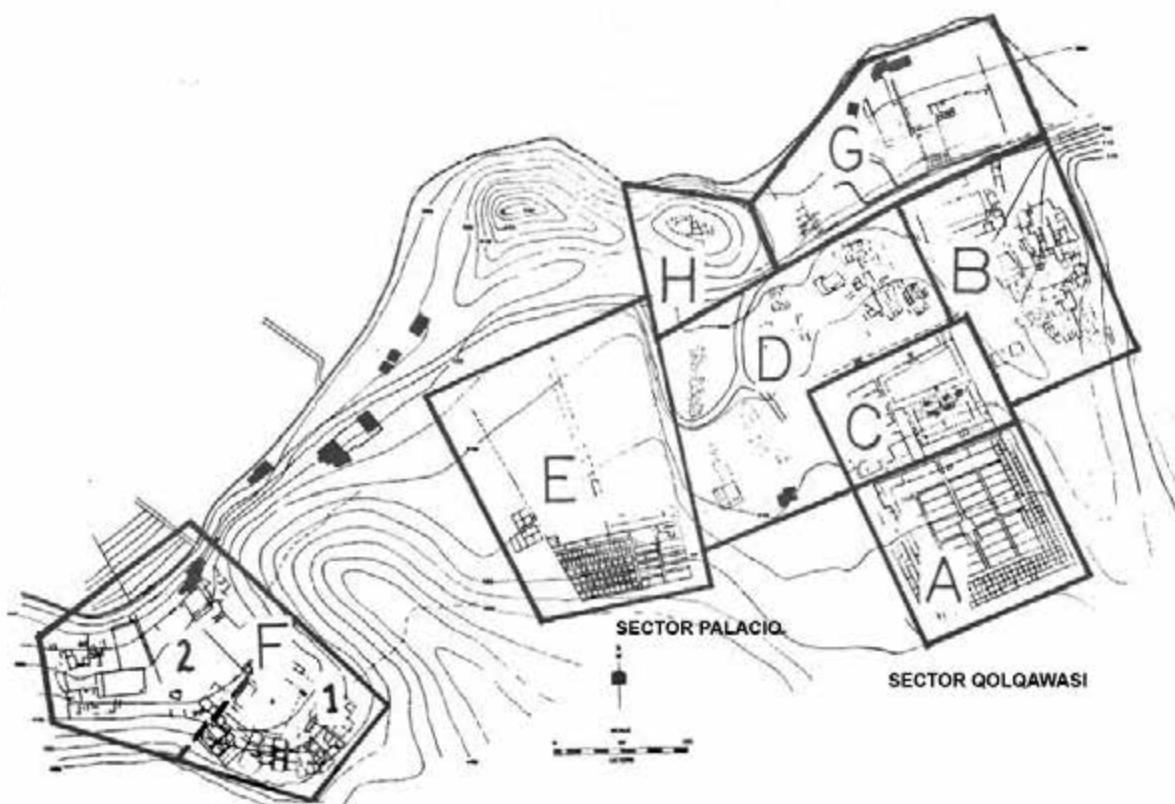
Figura 2. Sectorización de Incahuasi efectuada por John Hyslop y empleada por el Proyecto Arqueológico Incahuasi (redibujado de Hyslop 1985: 15)

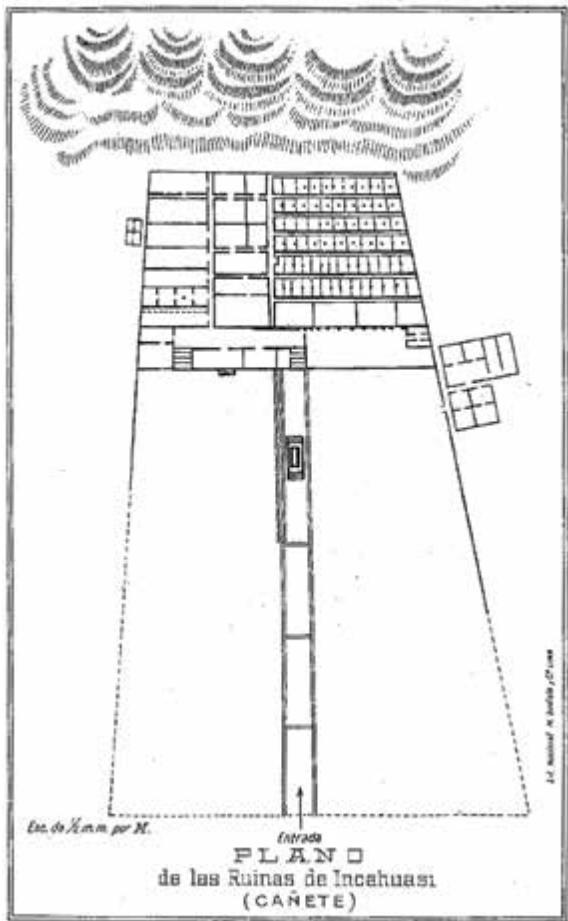
Figura 3. Plano del sector E, Incahuasi publicado por Eugenio Larrabure y Unanue en 1904 (redibujado de Larrabure 1904: 2)

Una de las más detalladas descripciones, y la más antigua, data de 1904 y se encuentra consignada en la obra de Larrabure y Unanue, quien visitó Incahuasi cuando aún no había experimentado ninguna alteración o destrucción, describiendo al *ushnu* como

Un monumento original: es un cuadrilongo de 1.80 de alto, 3.85 de ancho y 13.30 de largo con sus escaleras de piedra al frente y detrás, coronado por otro más pequeño compuesto de muritos que dejan un hueco en el centro, afectando la forma de cajón ó canal cerrado a sus extremos. De suerte que subiendo cómodamente por una escalera, se podía circular enredor de este curioso monumento y descender por la escalera opuesta, sobre la misma avenida. Estas dos escaleras, idénticas, compuestas de 5 pasos 0.55 ancho y 0.23 alto cada una lado formando pasaje (Larrabure 1904: 4).

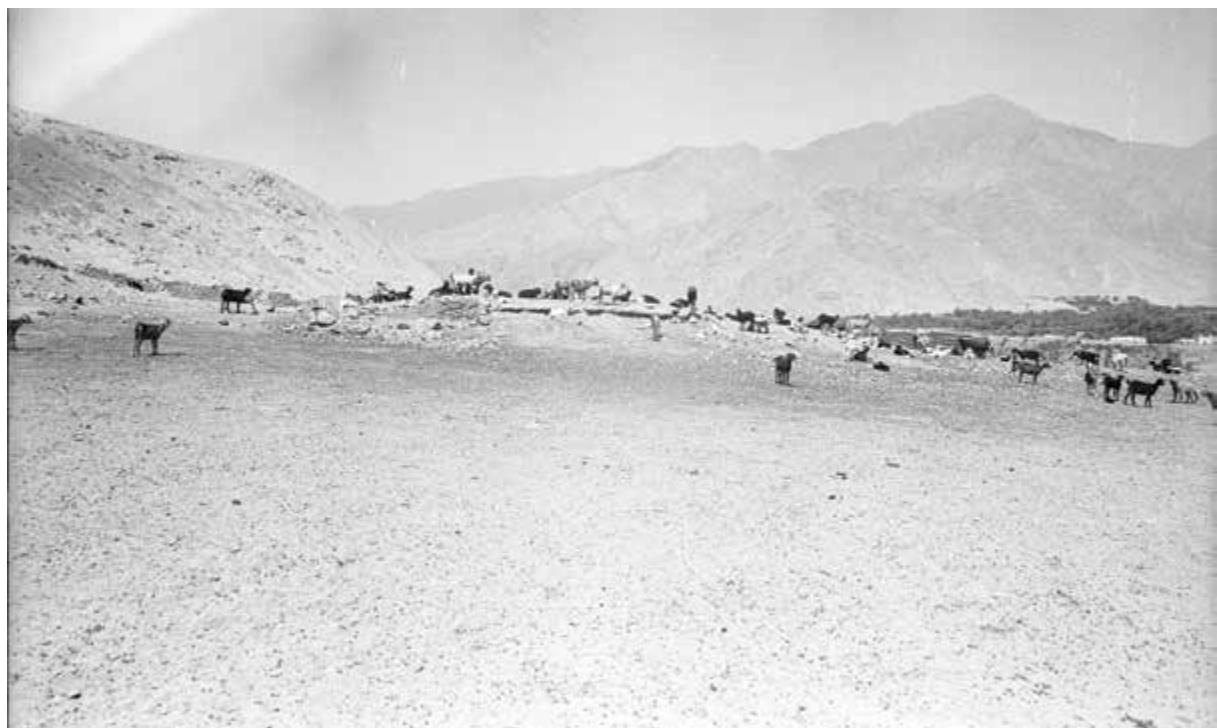
Foto 1. *Ushnu* ocupado por ganado caprino en la década de 1970 (reproducido de Hyslop 1985: 117)

Tendrían que pasar varias décadas para que encontráramos otra descripción del *ushnu* de Incahuasi. Hyslop (1985: 118) lo caracteriza como una plataforma rectangular de adobes; sin embargo, ni en superficie ni durante la excavación arqueológica se encontraron evidencias de adobes constructivos. El mismo autor menciona que antes de su investigación en el sitio, efectuada en 1979, el *ushnu* ya había sido destruido; esta afirmación resulta evidente si se comparan las imágenes publicadas por Larraure y Unanue en 1904, Villar Córdova en 1935 y Strong y Willey en 1943, con la que él presentó en 1985 (Hyslop 1990: 90). Para la época en que Hyslop investigó Incahuasi, el sitio ya había sido invadido por ganado y pobladores, el *ushnu* y parte de la plaza se habían convertido en un corral de cabras (foto 1).

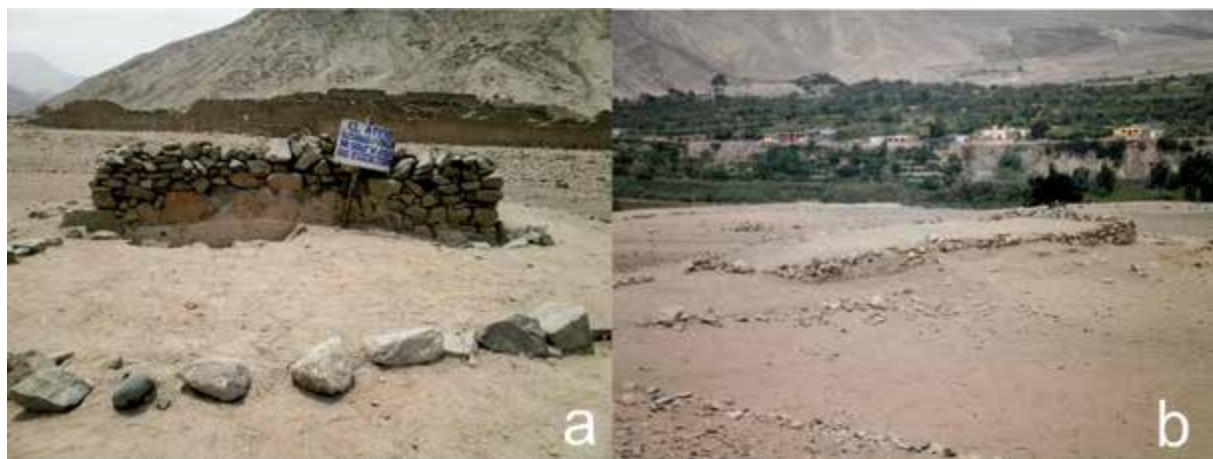
Foto 2. *Ushnu* antes de las excavaciones a) frontis norte, se observa muro con pintura blanca con cabeceras y esquinas restituidas con piedras sueltas y un huaqueo en el lado izquierdo del muro; b) Lado este, se observan peldaños modernos colocados sobre capa de coprolitos modernos. Sobre las cabeceras de los muros se han apilado piedras sueltas

Posteriormente, un morador de la zona que fungía de guardián y guía turístico realizó labores de limpieza, restituyendo piedras en las cabeceras de muros y en las esquinas del *ushnu*, y una escalera de acceso en su lado este, dejando al descubierto parte del muro norte de la estructura, que presenta enlucido blanco (fotos 2a y 2b).

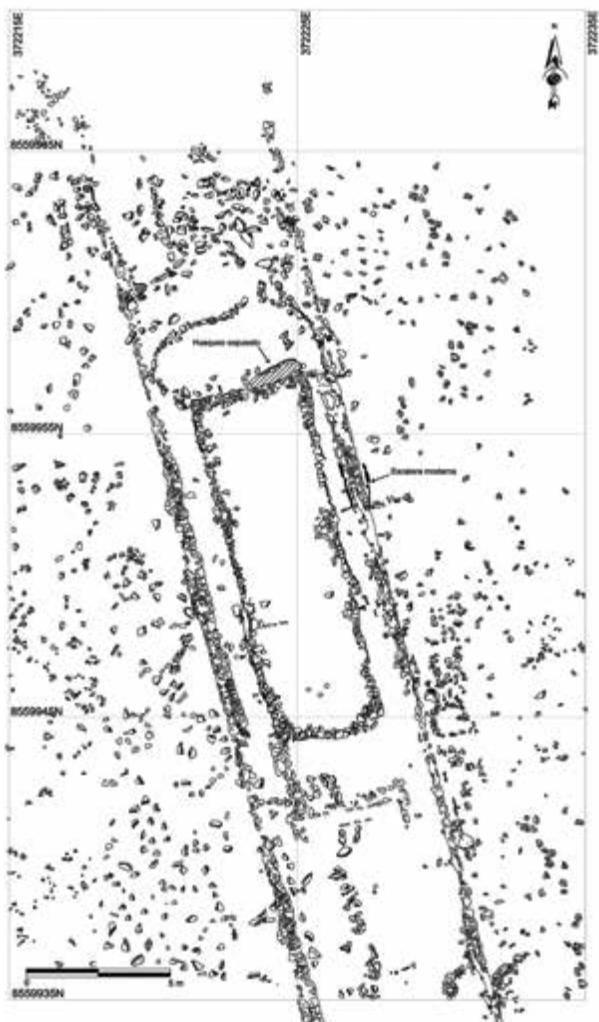
Figura 4. Planta del ushnu antes de su excavación. Se observa el huaqueo en el frontis norte y la escalera moderna de lajas superpuestas en el lado este

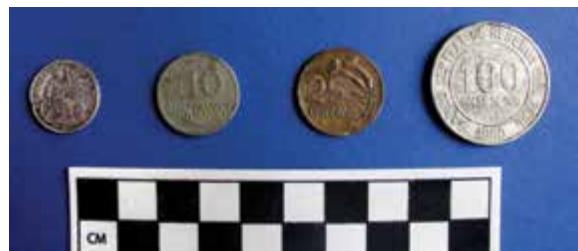
Foto 3. Monedas encontradas en las excavaciones del estrato de coprolito caprino del *ushnu*. De izquierda a derecha: un “dinero” de 1905, 10 centavos de 1921, 25 centavos de 1968 y 100 soles de 1980

Estos estratos reflejan el proceso de deposición de la ocupación moderna y destrucción del *ushnu*. Ha sido posible estimar que este proceso duró alrededor de un siglo, ya que durante la excavación se pudo encontrar, entre los diferentes estratos de coprolitos, material moderno diverso que incluyó monedas directamente asociadas a la deposición de coprolitos y rellenos. La moneda más antigua fue encontrada directamente sobre el piso de la plaza, cubierta por coprolito de caprino, y corresponde a un “dinero” de plata del año 1905. Luego se encontraron una moneda de 10 centavos de 1921, otra moneda de 25 centavos de 1968, y una moneda de 100 soles del año 1980, esta última cercana a la superficie (foto 3).

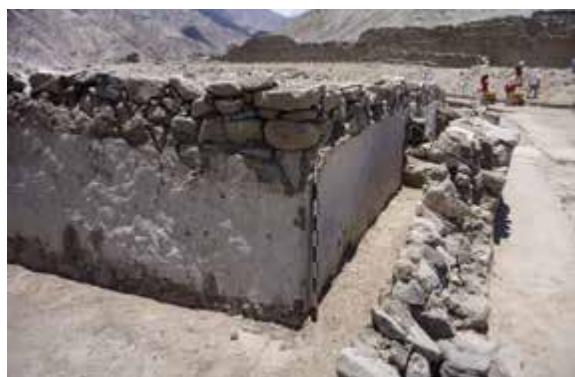
Foto 4. Esquina noroeste del primer momento constructivo del *ushnu* (muros E2-21 y E2-22), donde se aprecia el enlucido blanco de sus muros, en segundo plano a la derecha se puede apreciar la escalera de acceso, clausurada por el muro de ampliación de la plataforma

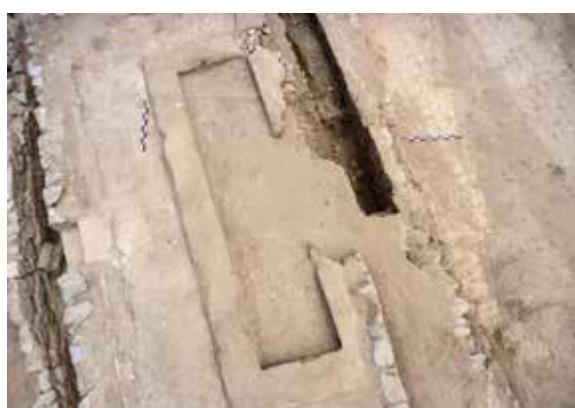
Foto 5. Planta donde se aprecia la pila blanca y el acceso en el lado oeste de la plataforma. En el lado este se aprecia la rotura de la pila, exposición de los rellenos constructivos y desmontaje del muro este del *ushnu*

En la parte superior de la plataforma blanca se identificaron los restos de una pila de forma rectangular de 5.2 por 1.7 metros, la cual presenta en su interior las improntas de pequeños cantes rodados (foto 5). Tanto la pila como el resto del piso de la plataforma estuvieron pintados de blanco. En el lado oeste de la plataforma se encontró una escalera de acceso de 67 centímetros de ancho compuesta por cinco peldaños, la que fue bloqueada por la construc-

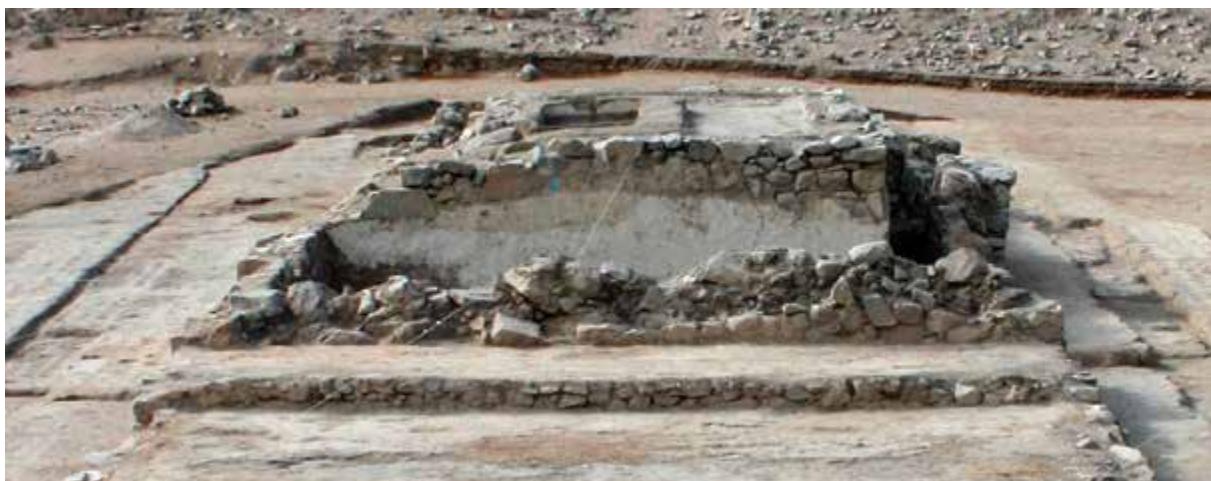
Foto 6. Vista del frontis norte del *ushnu* donde se puede apreciar en primer plano los restos del muro de ampliación de la plataforma, que se extiende por los lados norte y oeste de la plataforma, y en segundo plano el muro blanco de la primera plataforma con restos de la pila en su superficie. A ambos lados del *ushnu* se pueden apreciar las franjas elevadas con motivos en bajo relieve que se describen más adelante

En un segundo momento constructivo, se amplía el tamaño de la plataforma con la construcción de los muros E2-17, E2-18, E2-19, los que definen una plataforma de 12.2 x 6.5 metros (foto 6). Los muros de este segundo momento se construyeron sobre el piso de la plaza y se encuentran en mal estado de conservación, presentando colapsos, pandeos, perdida de mortero, rajaduras y grietas, aparentemente estuvieron expuestos a la intemperie por lo que son los más afectados (en algunas porciones solo se encontró 25 centímetros de alto del muro). En pequeñas áreas se ha podido identificar restos de enlucido y pintura roja, lo que hace suponer que esta plataforma estuvo pintada de rojo.

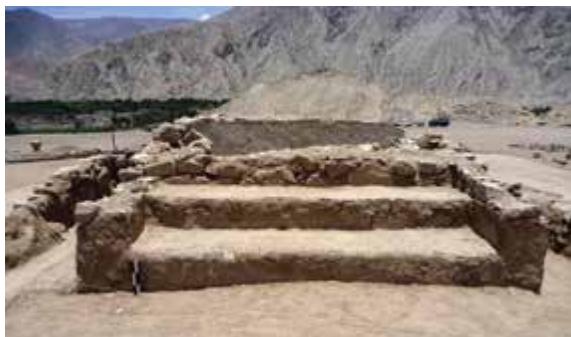
Foto 7. Vista del frontis sur del *ushnu* donde se observa el acceso durante el segundo momento constructivo, corresponde a una plataforma que se adosa a los muros blancos

En el lado sur del *ushnu* encontramos que asociado a este segundo momento se construyó una plataforma de 4 por 3 metros adosada al muro sur de la primera plataforma, ésta sirvió de acceso a la nueva estructura ya que en su lado sur se definen dos peldaños (foto 7).

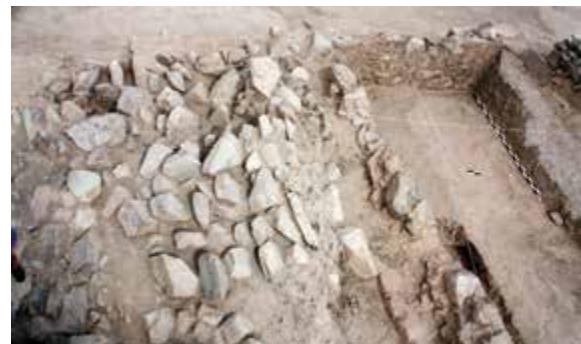
Foto 8. Colapso en bloque del muro norte (E2-17) de la ampliación de la plataforma

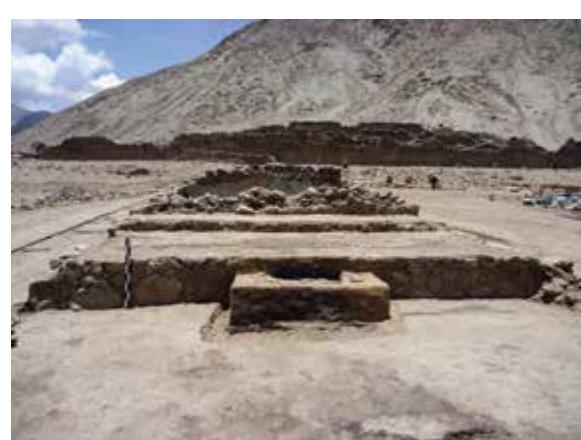
Foto 9. Vista de la pila y plataformas asociadas al segundo momento constructivo

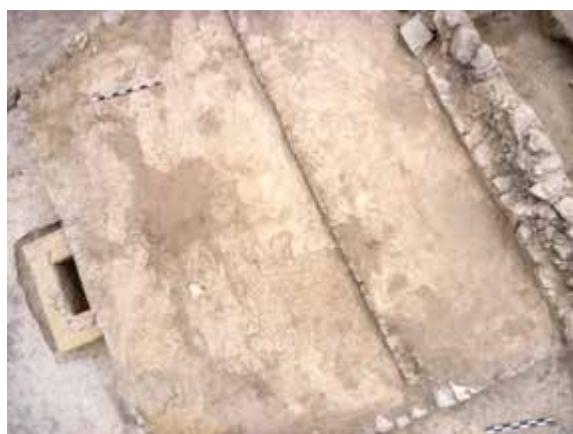
Foto 10. Vista de planta de la pila y las plataformas asociadas, en el lado derecho tenemos al muro norte (E2-17) de la ampliación de la plataforma

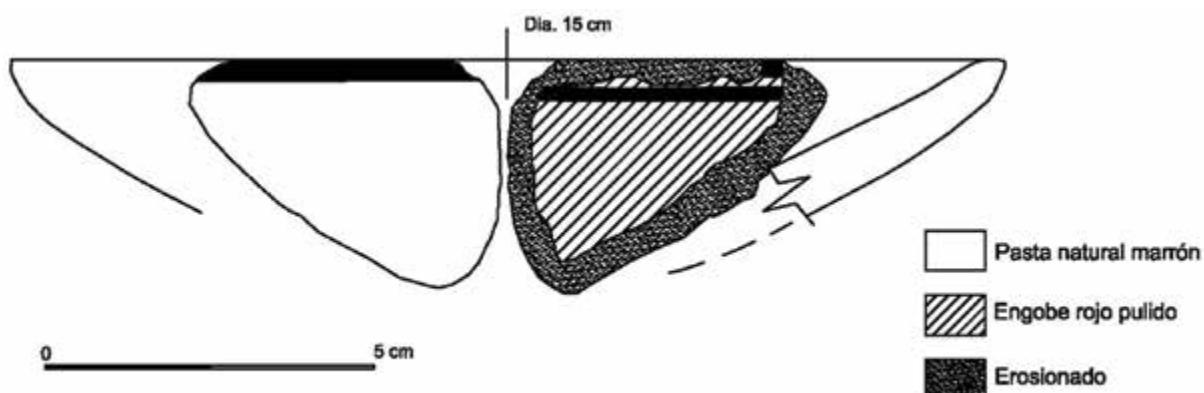
Figura 5. Plato estilo Inca Provincial recuperado de las excavaciones del relleno del camino elevado

Un análisis de esta material permitió reconocer la presencia de poco fragmentos diagnósticos, casi la totalidad de manufactura local. Entre los fragmentos diagnósticos únicamente se encontró dos bordes de un plato estilo Inca (figura 5); el resto del material presenta formas y decoraciones características del estilo Guarco (fotos 11 y 12) tal como fue definido por Joyce Marcus en Cerro Azul (Marcus 2008), encontrándose los tipos *Pingüino buff* y *Camacho marrón rojizo*. Otros de los materiales identificados corresponden a restos de maíz (tallos y tuzas), pacae, guayaba, junco, camarón de río (*Cryptobios caementarius*), chorito (*Semimytilus algophilus*), entre otros.

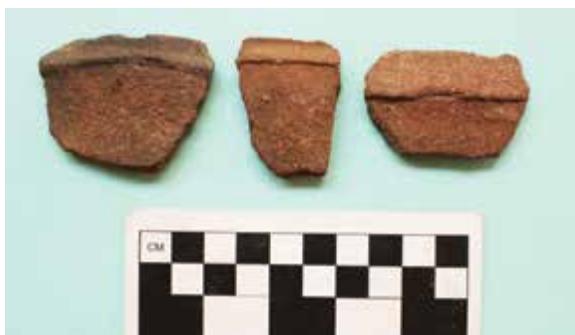
Foto 11. Bordes del estilo local (Guarco) recuperados del relleno del camino elevado

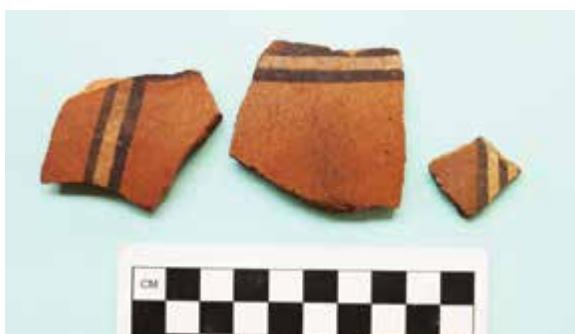
Foto 12. Cuerpos decorados del estilo local (Guarco) recuperados del relleno del camino elevado

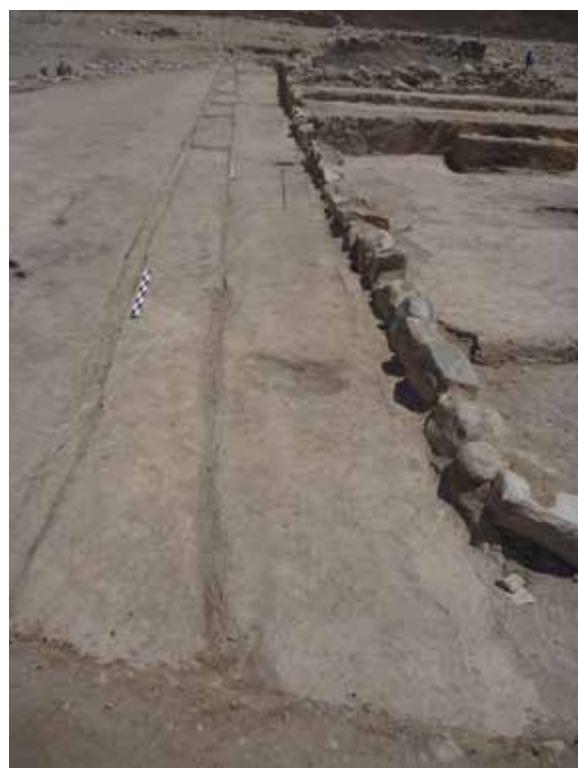
Foto 13 a. Franjas elevadas encontradas a los costados del *ushnu* (franjas del lado este)

Lo más resaltante de la excavación del piso de la plaza fue el descubrimiento de 4 franjas en alto relieve de un metro de ancho que se extienden paralelamente al *ushnu* (fotos 13a y 13b). Estas franjas presentan una decoración en bajo relieve de cuadrados de 15 centímetros, los que se encuentran agrupados en dameros de 12 por 4, estos dameros de forma rectangular se ubican a 50 centímetros uno del otro (foto 14).

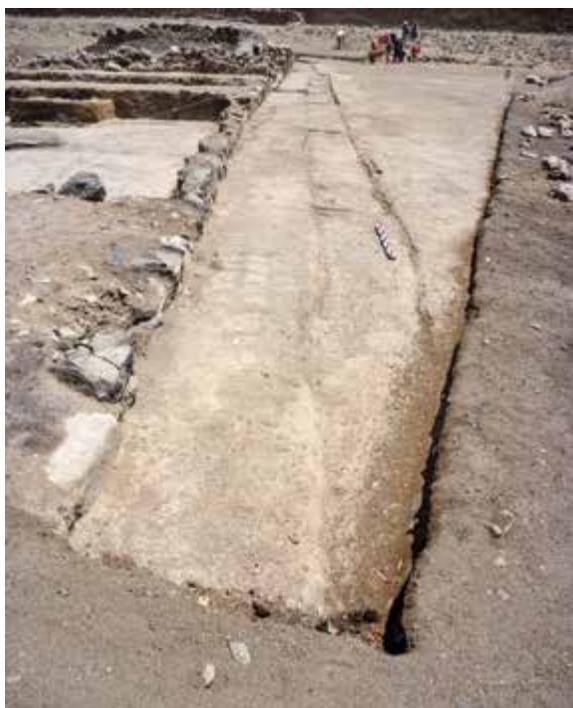
Foto 13 b. Franjas elevadas encontradas a los costados del *ushnu*, (franjas del lado oeste)

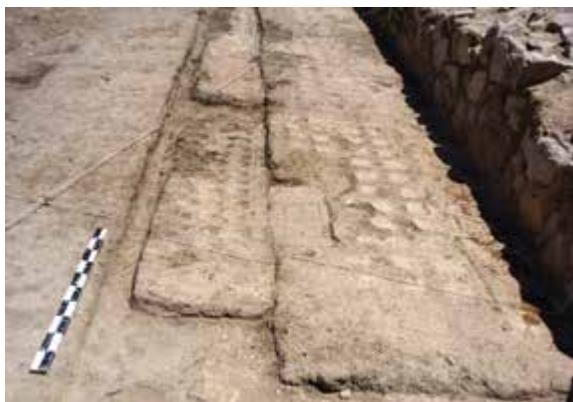
Foto 14. Detalle de los diseños cuadriculares en bajo relieve agrupados en dameros

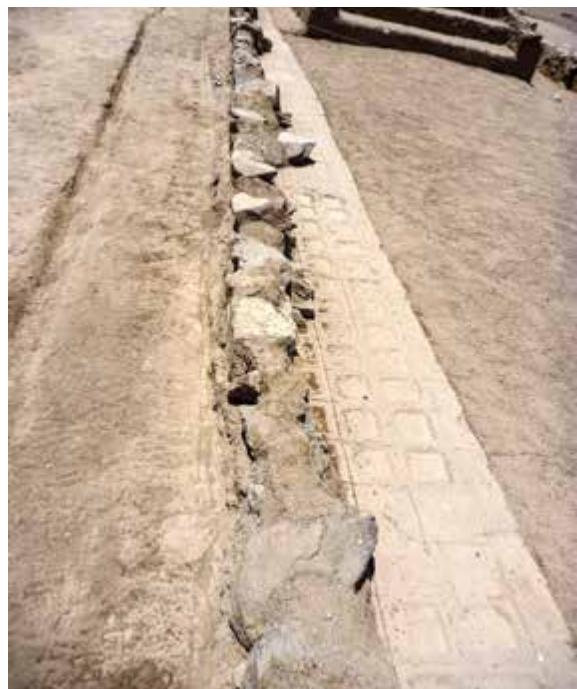
Foto 15. Fragmento de franja elevada en buen estado de conservación al estar cubierta por el relleno constructivo del camino elevado

Aparentemente estas franjas elevadas estuvieron expuestas al igual que el piso de la plaza, ya que presenten mucho desgaste en sus superficies; un fragmento de la franja sur que fue cubierta al construir el camino elevado es el único lugar donde se le encuentra en buen estado de conservación (foto 15).

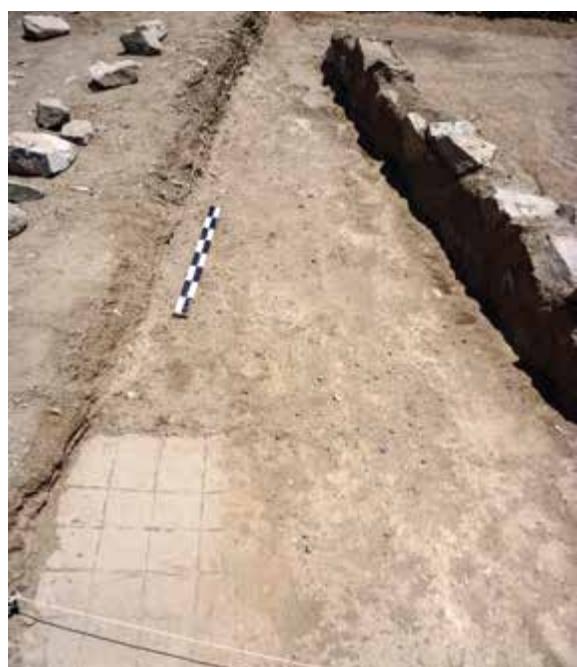
Foto 16. Restos de piso cuadriculado asociados a franjas con motivos en bajo relieve

Asociado a los cuadrados en bajo relieve se ha podido identificar restos de cuadrados incisos (foto 16), lamentablemente no ha sido podido definir su posición dentro de la secuencia constructiva de la plaza. Los cuadrados incisos habrían sido trazados en damero al igual que los cuadrados en bajo relieve. Son muy similares a los que se han reportado para el Sector C, subsector 1 (Chu, en prensa) y del sector A, subsector 1 (Urton y Chu, en prensa) de Incahuasi.

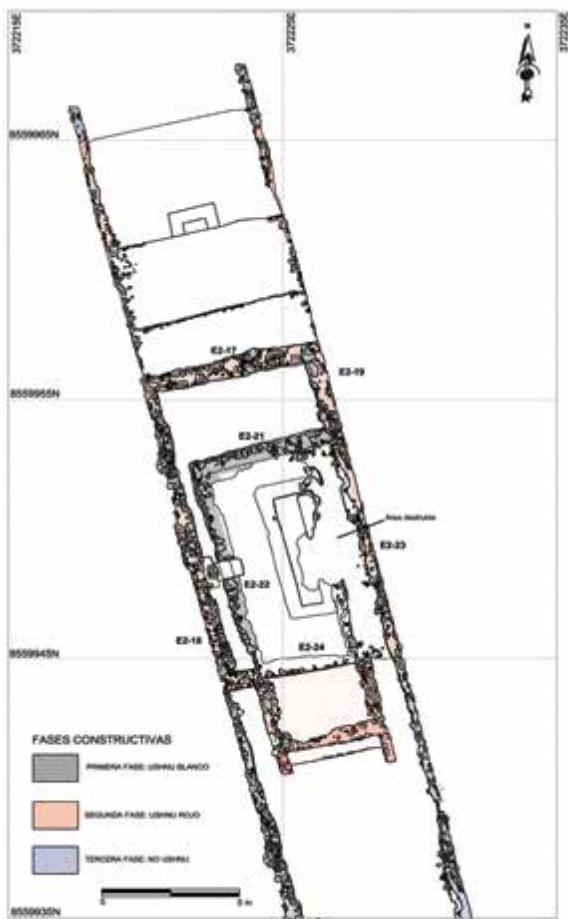
Figura 6. Dibujo en planta del *ushnu* con sus diferentes fases constructivas

ceremonial y compleja secuencia constructiva (figura 6), ya que se realizaron diversas modificaciones asociadas a la función que cumplió. Es así como los datos obtenidos permiten el identificar claramente tres fases constructivas:

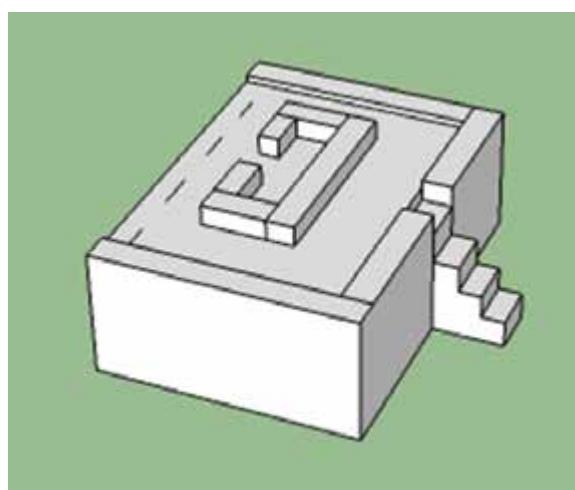
Figura 7. Reconstrucción 3D de la primera fase constructiva

Corresponde a la construcción de la plaza y una plataforma de planta rectangular (figura 7), dispuesta sobre la plaza. El acceso a esta plataforma se realizaba por una escalera de cinco peldaños ubicada al lado oeste, sobre la plataforma se ubicó una pila rectangular orientada hacia el este. En su interior se encontraron evidencias de haber contenido cantos rodados pequeños en su interior. Toda

esta estructura (incluida la cima) se encontraba pintada de color blanco, por lo que podemos denominar a esta fase del *ushnu* “blanco”. Correspondría al inicio de la ocupación inca de Incahuasi, cuando el asentamiento era una base de operaciones militares. No está claro si las franjas elevadas con diseños en bajo relieve de forma cuadrangular a ambos lados del *ushnu* fueron construidas en esta fase.

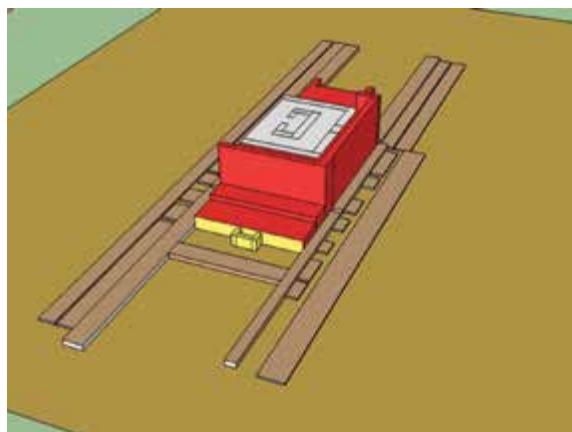
Figura 8. Reconstrucción 3D de la segunda fase constructiva

Paralelamente, se construyen dos plataformas las que se adosan al lado norte de la estructura, se construye una pila de planta rectangular y se pinta de color amarillo. Esta pila reemplazaría a la anterior pila blanca cubierta en la cima de la plataforma, yendo más acorde con la nueva orientación de la estructura. En el interior de la nueva pila se hallaron

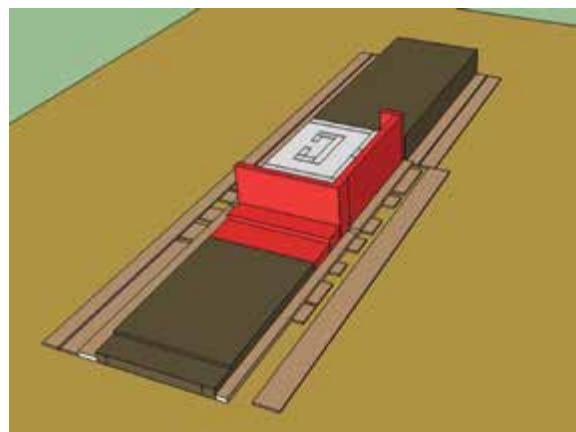
Figura 9. Reconstrucción 3D de la tercera fase constructiva
