Los tambos de Arequipa, pasado y presente

Luis Maldonado Valz

REHABILITACIÓN DEL TAMBO DE BRONCE

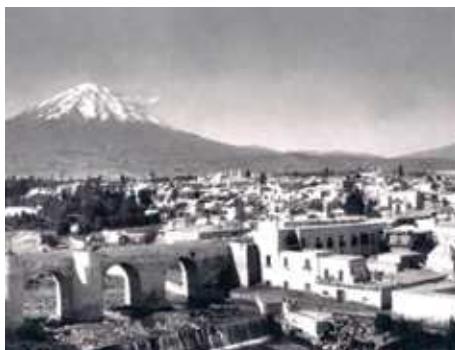
Emplazamiento de los tambos. Barrio del Solar y Viejo Puente Real. Figura 1

Luego de fundada, los límites orientales de la urbe colonial llegaban hasta la calle Cruz Verde y Villalba, a dos cuadras de la plaza de Armas; de este límite hasta el río Chili eran huertas y algunos molinos, y lo llamaban la “Barranca del Río”. En este lugar, a fines del siglo XVII se construyó el Puente Real, que constituía el acceso a la ciudad y la conexión con Lima y el mar. En este camino de ingreso se fueron estableciendo los tambos, que tuvieron un rol económico importante debido al comercio y traslado de mercadería, de arrieraje de productos

de los valles vecinos y zonas agrícolas costeras de importancia, y de la producción minera y lanera de la sierra. Este sector, con una localización privilegiada en el núcleo patrimonial, junto al río Chili, paradójicamente ha sido una de las áreas con mayor deterioro. Aquí se establecieron las primeras industrias y maestranzas a fines del siglo XIX e inicios del XX. Aquí también se implantó el primer barrio obrero de Arequipa en 1932; y se construyó la Quinta Salas, enorme edificación para alquiler de viviendas, que derivó en el mayor tugurio de Arequipa, pues alojaba hasta 180 familias. Los tambos entonces, albergan en este lugar a una considerable población residente, obreros y artesanos de la otrora floreciente industria del cuero, o descendientes de ellos, que viven en condiciones sumamente precarias. (Figura 1, 2, 3 y 4)

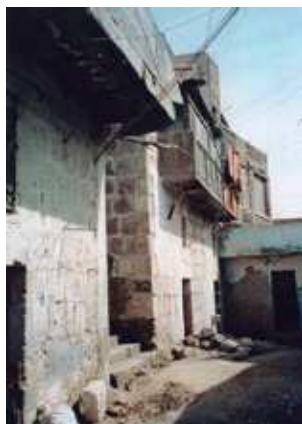
Tambo de Bronce, antes de la intervención. Figura 9

Ubicado en la calle Puente Bolognesi, fue edificado inicialmente como un conjunto de bóvedas, perpendiculares a la calle, que sirven de contención del relleno hecho para construir el Puente Real en el S. XVII, con acceso a la parte baja; sobre ellas se edificaron otras bóvedas al nivel de la calle para tiendas. Al interior se construyeron ambientes, también de sillar, alrededor de patios, comunicados por zaguanes. Actualmente son propietarios de este monumento 21 familias que lo usan para viviendas y algunos negocios.

Al sobrevenir el terremoto de junio del 2001, se derrumbaron las bóvedas del zaguán de ingreso y de dos tiendas adyacentes y se agrietaron muros y bóvedas de las viviendas; frente a ello, la Municipalidad, con la participación de los vecinos, asumió en el año 2002, la tarea de restaurar este monumento como un proyecto piloto de renovación urbana. Los trabajos consistieron, además de la reconstrucción y consolidación de sus estructuras, en la recuperación y puesta en valor de los espacios comunes, como patios, zaguanes y escalinatas, con renovación de pavimentos y de instalaciones de luz, teléfono, agua y desagüe, dotación de nuevos baños, restauración del portón, mejoramiento de las fachadas de las viviendas y trabajos de paisajismo interior, liberando los espacios comunes de elementos extraños como cocinas de calamina, tendales, y habitaciones precarias y dotándolos de jardines y bancas. (Figuras 9, 10, 11 y 12)

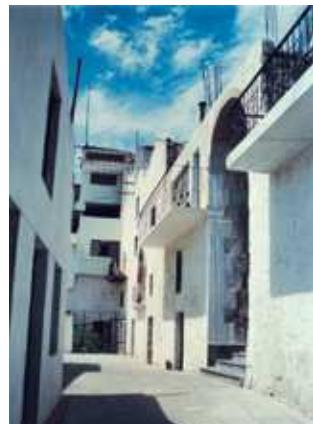
Tambo de Bronce, después de ser intervenido. Figura 10

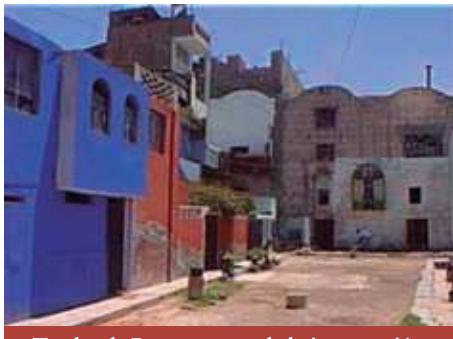
Tambo de Bronce, antes de la intervención. Figura 11

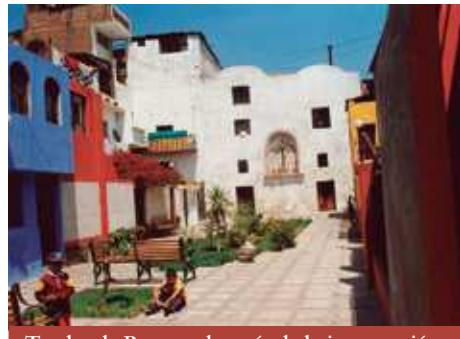
Tambo de Bronce, después de la intervención. Figura 12

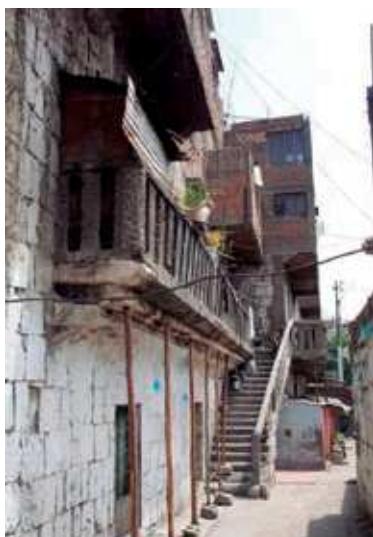
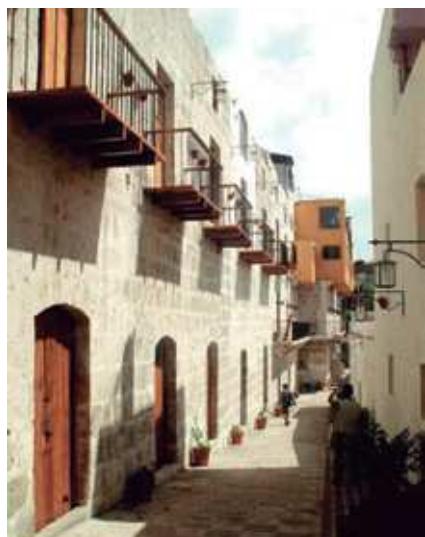
Si este monumento, desde hace décadas, estaba en una situación bastante precaria; con el sismo del 2001, quedó al borde del colapso total. La bóveda del zaguán de ingreso estaba a punto del derrumbe, los muros del pasaje interior, debido al peso de las construcciones de concreto sobrepuertas, se desplomaron hasta en 15 cm. agrietando las bóvedas interiores. Todo ello representaba un grado de vulnerabilidad extrema, poniendo en riesgo la vida de sus ocupantes. Ello determinó que durante dos años, hasta la intervención, se apuntalaran las bóvedas y los balcones de concreto, para mitigar el peligro.

Con la intervención, se trató de consolidar la configuración estructural y arquitectónica original del edificio, además de obras de rehabilitación y puesta en valor del edificio. Se estabilizaron los muros y las bóvedas; se demolieron las construcciones impostadas para recuperar el patio, los pasajes, y para reponer los balcones originales; se dotó de baños a cada unidad; se renovaron las instalaciones eléctricas y de comunicaciones; se construyó una nueva escalera y se amplió en un segundo nivel a las viviendas que cedieron áreas para uso común; se mejoró los espacios comunes con renovados pavimentos, con tratamiento de jardinería y mobiliario. (Figuras 13, 14, 15 y 16).

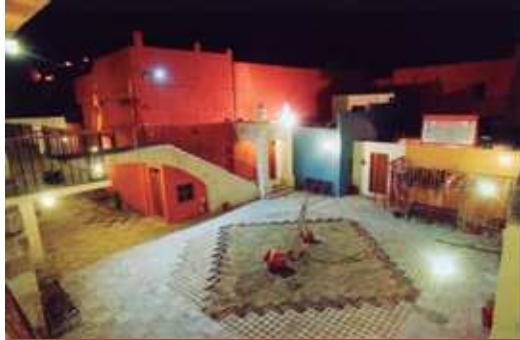
Tambo del Matadero restaurado. Figura 15

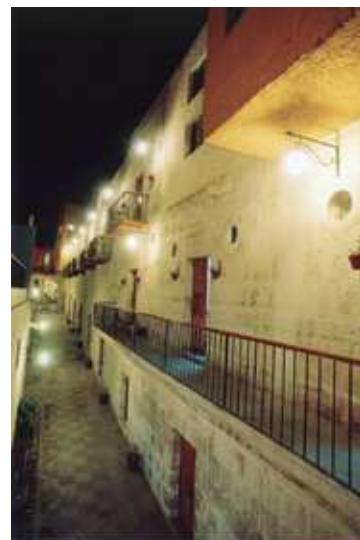
Tambo del Matadero restaurado. Figura 16.

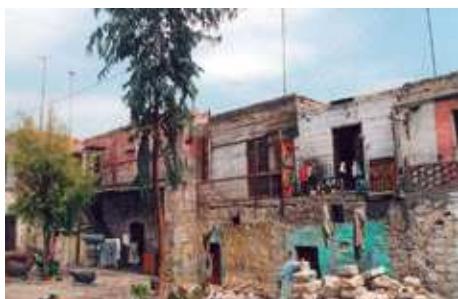
La Cabezona antes de la intervención.
Figura 17

Como en los otros tambos, La Cabezona fue edificada con bóvedas perpendiculares a la calle puente Bolognesi, posee tres zaguanes, dos patios, tres pasajes, jardines, varias alas en su entorno, dos pabellones interiores, siendo uno de tres niveles construido en un estilo neoclásico de madera, cuatro escalinatas de sillar, cuatro pasillos con balaustradas de hierro y numerosos balcones interiores y exteriores. Además de vivienda ha sido capilla, molino, cuartel y cabaret de damiselas en el S. XIX, y dada su belleza ha sido muchas veces fotografiada por artistas notables.

cuales se realizaron de manera consecutiva o paralela. Estos son: el tratamiento de los espacios comunes, como zaguán, patios y pasajes, con renovación de pavimentos y redes, consolidación de escalinatas, jardinería y mobiliario; la rehabilitación de las viviendas, estabilizando las centenarias estructuras y liberando las construcciones añadidas que alteraban la imagen de conjunto, así como dotándole de servicios sanitarios y renovando las instalaciones eléctricas y de comunicación; y, la puesta en valor de los espacios internos y del entorno urbano.

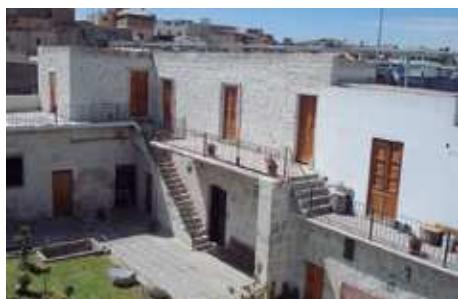
La Cabezona después de ser intervenida.
Figura 18

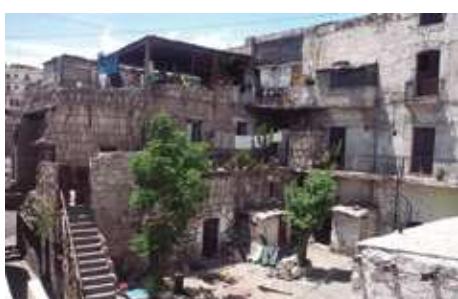
La Cabezona antes de la intervención.
Figura 19

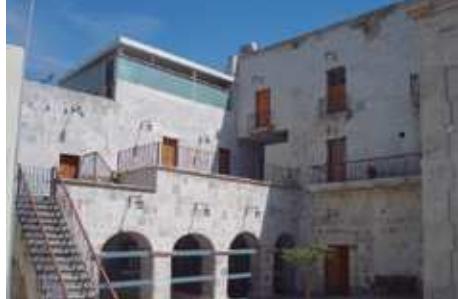
La Cabezona después de la intervención.
Figura 20
