# Historia de incendios en el patrimonio cultural inmueble como herramienta para la evaluación del riesgo

History of fires in immovable cultural heritage as a tool for risk assessment

Sergio Boj Bri

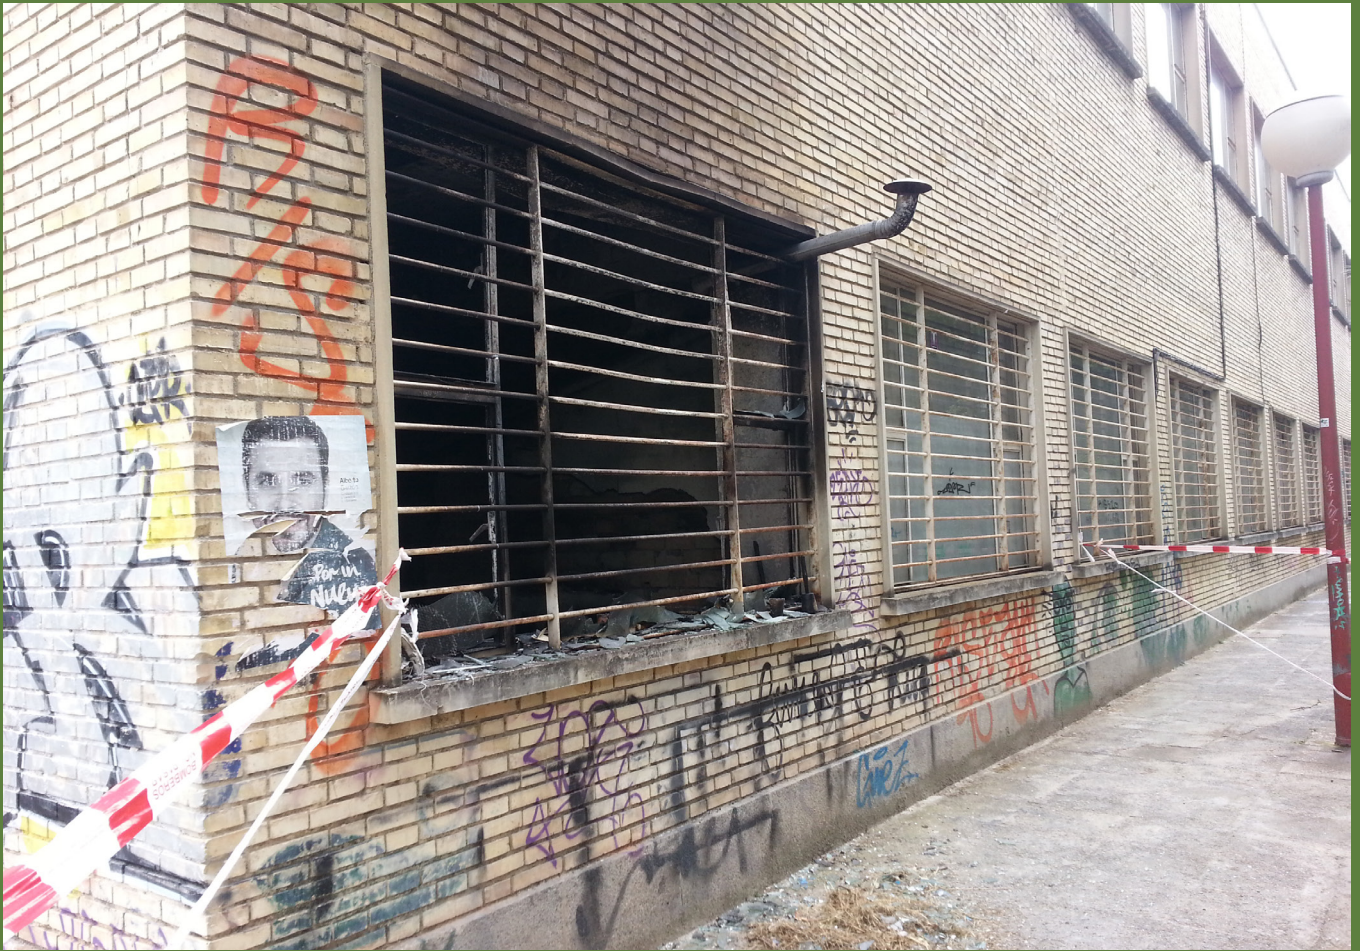
IMAGEN 2.

Incendio de un aula de restauración de la Universidad Complutense de Madrid, 2015

Lejos de los recintos culturales, donde más se van a registrar este tipo de eventos será en laboratorios químicos, droguerías y farmacias, así como en talleres de artistas y restauradores, donde se almacena numeroso material altamente inflamable como pinturas, resinas, colas, disolventes y otros que, si no se conservan en condiciones adecuadas, pueden originar un fuego **[Imagen 2]**.

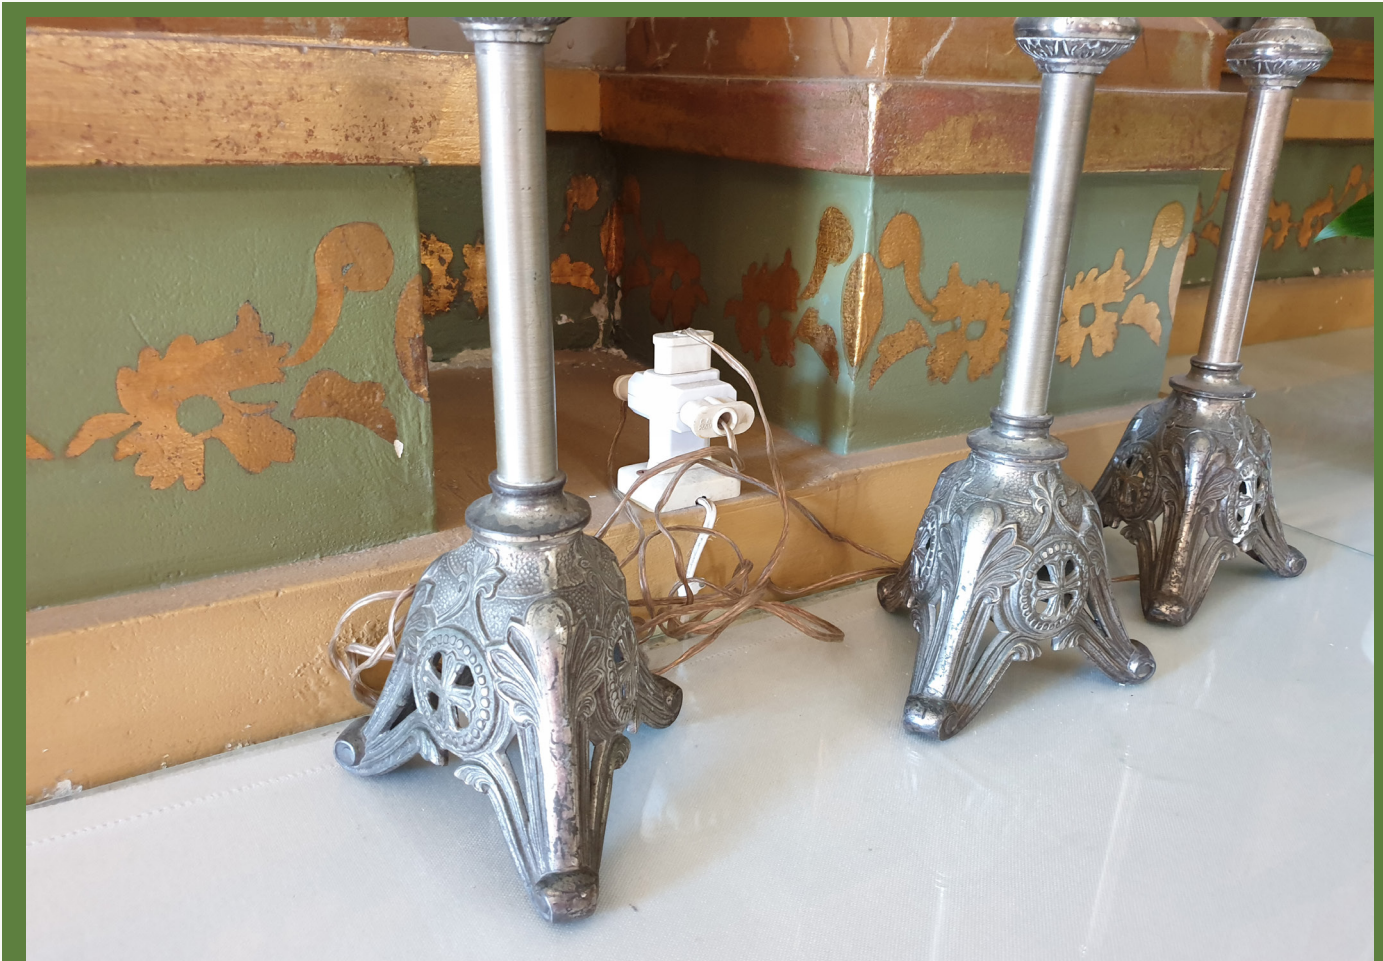
IMAGEN 3.

Uso de una base múltiple en un retablo histórico.

En múltiples ocasiones, se hace un uso indebido de la infraestructura y de la instalación eléctrica, mediante la conexión de electrodomésticos de gran potencia en redes eléctricas de baja resistencia, conexiones de baja calidad o abuso en el empleo de adaptadores de tomas múltiples [Imagen 3], que pueden llegar a colapsar la red eléctrica provocando sobrecalentamientos, fundición de cables y cortocircuitos. El hecho patente de que en los edificios históricos se dispongan de escasas tomas de electricidad, sobre todo en iglesias y conventos, así como la antiquísima red eléctrica existente en estos bienes inmuebles, provoca, casi de forma involuntaria, la sobre-explotación irremediable de la infraestructura eléctrica con motivo de uso continuo y servicio público que se le da a estos recintos culturales, bien para la iluminación de retablos y altares, bien para aclimatar las instalaciones mediante

el funcionamiento de calefacción o aire acondicionado, y con ello se está incrementando el riesgo de incendio.
