# Valoración del patrimonio militar virreinal-repúblicano de Lima Metropolitana. Estudio de caso: Cuartel Barbones, Lima-Perú, 2020

## Valuation of the viceroyalty-republican military patrimony of Metropolitan Lima. Study case: Barbones Barracks, Lima-Peru, 2020

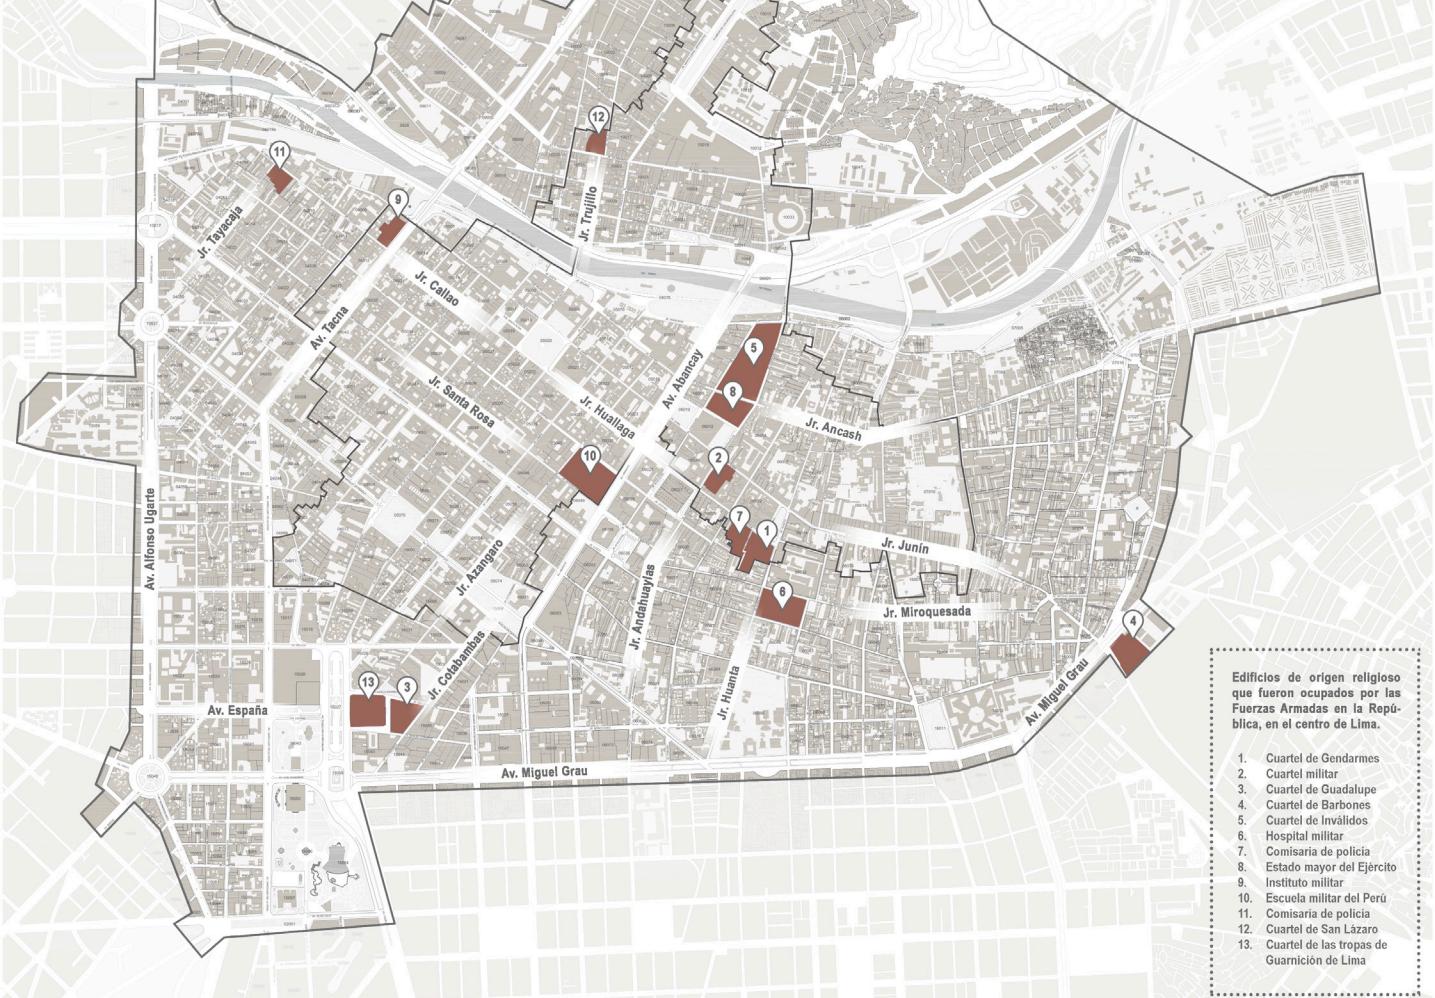
Figura 1: Ubicación actual de bienes edificados militares que previamente fueron religiosos en el Centro Histórico de Lima.

Sin embargo, no solo existieron haciendas fuera del núcleo de Lima. Por ejemplo, existía el Antiguo Convento Barbones, a cargo de los frailes betlemitas y ubicado exteriormente a la Portada de Barbones (llamada así por la barba de los frailes). Yonatan Jara (2021) investigó que, por los conflictos entre el Estado y la Iglesia sobre la supresión de bienes religiosos, entre otras razones, el Convento pasó a manos del Estado en 1848 para convertirse posteriormente en el Cuartel de Barbones (p. 24), situación coherente a lo mencionado por Giovanna Balarezo (2020), sobre que el entrenamiento castrense usa gran extensión de terreno ubicado generalmente en periferias (p. 154). El cambio de uso de bienes religiosos a bienes del estado para acondicionar al uso militar fue recurrente en el s. XIX (Figura 1). Según Guillermo Arbulu:

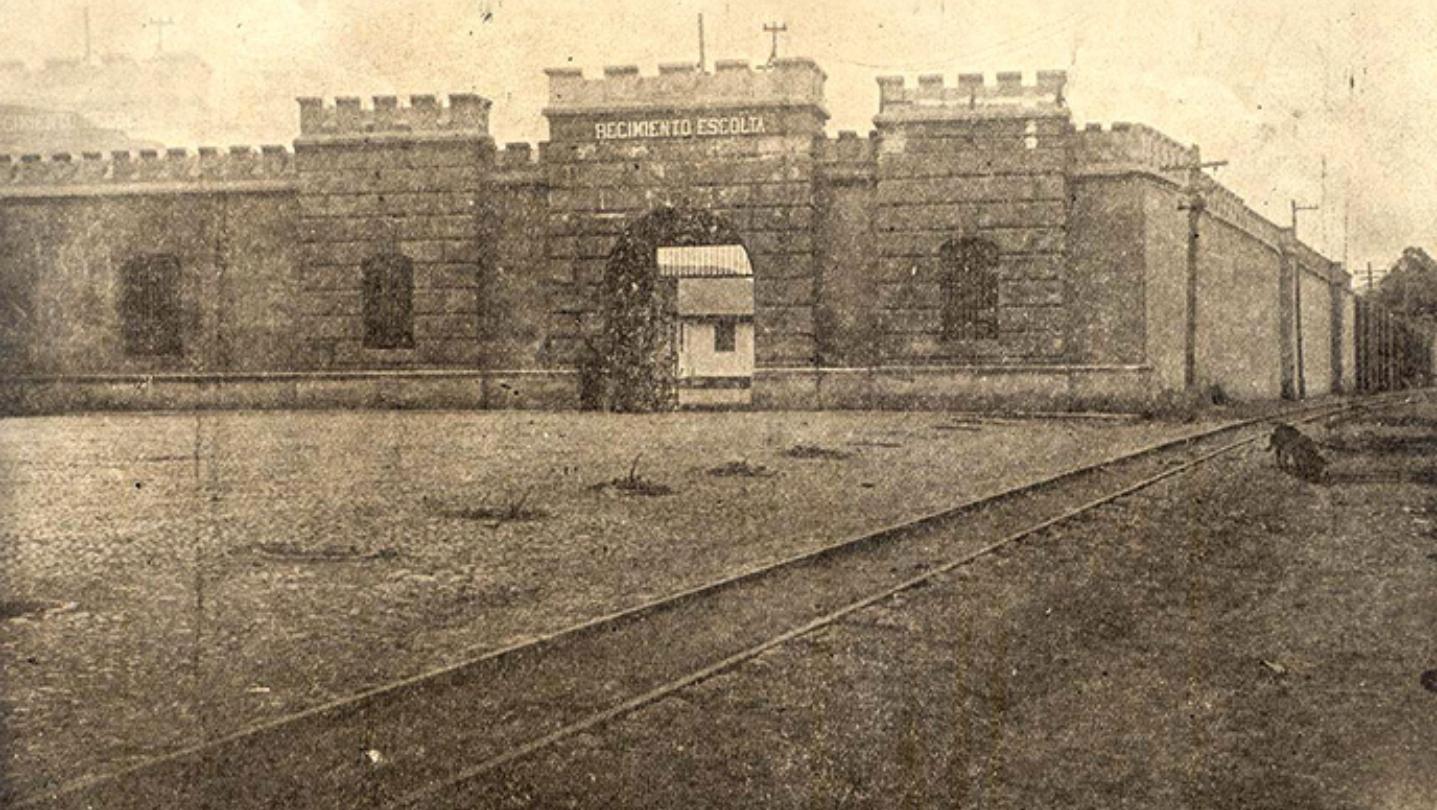
Figura 7: Ortoimagen de la elevación del pabellón del inmueble Barbones (Cuartel de Caballería).

En el dibujo del estado actual y el análisis histórico, se estima la antigüedad de cada edificio del conjunto. Predominan construcciones de la segunda mitad del siglo XX, mientras que las más antiguas se ubican en el frente noroeste (Av. Grau) y zona de caballerizas (Figura 7).

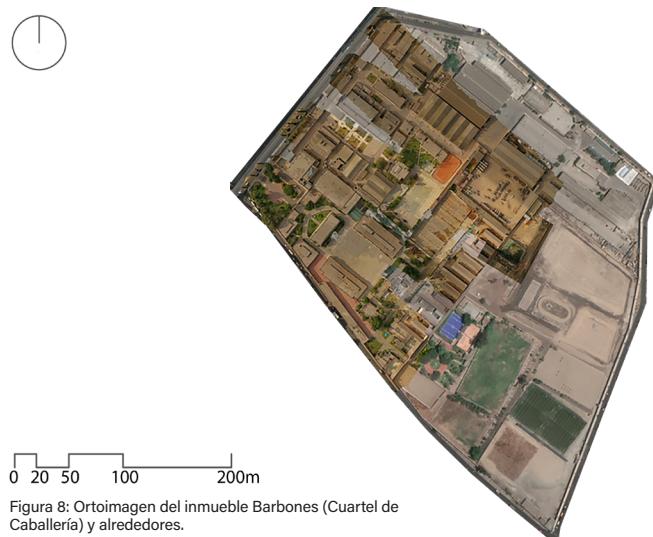
Figura 8: Ortoimagen del inmueble Barbones (Cuartel de Caballería) y alrededores.

La tercera etapa se centró en la evaluación del estado de conservación, abordando un análisis exhaustivo del estado actual y una evaluación patológica del cuartel. Se utilizó el cuadro de lesiones del Colegio Oficial de Arquitectos de Madrid (COAM), que clasifica las lesiones según su naturaleza física, mecánica y química. Gracias a las fotografías aéreas del predio estudiado y al software Agisoft Metashape, se logró obtener una vista aérea completa (ver Figura 8).

Se evidencia que el terreno está inmerso en la trama urbana, mostrando una incompatibilidad morfológica al interrumpir la proyección de las vías circundantes. Un muro delimita casi la totalidad de su perímetro, con una única excepción en la esquina noroeste, que, aunque

presenta un retiro, está protegida por una reja. Además, se destaca la ocupación predominante de edificaciones en el lado noroeste, en contraste con un extenso terreno baldío en el lado sureste, actualmente en proceso de arborización. En cuanto a la materialidad, se identifican dos categorías de construcciones en el cuartel. En primer lugar, edificios consolidados y antiguos, principalmente con techos de torta de barro, ocupan el lado noroeste del predio. Por otro lado, se encuentran pabellones más precarios con estructuras ligeras y techos de calamina, ubicados en el lado noreste del terreno y en la zona de las caballerizas.

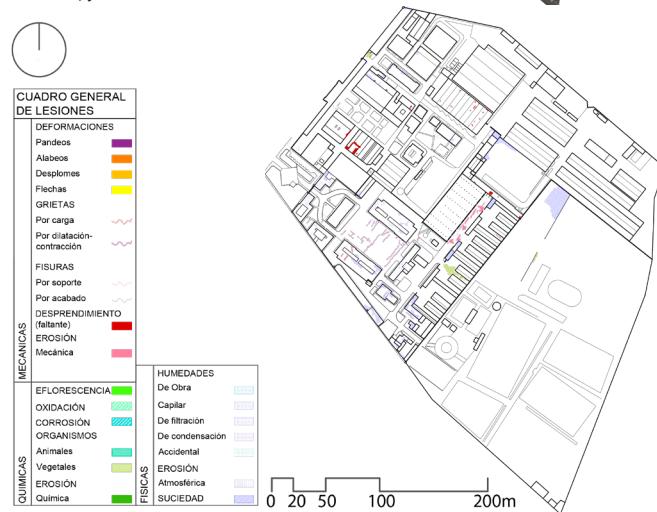
Las principales afecciones incluyen acumulación de suciedad, evidenciada por la presencia significativa de residuos en los techos de los edificios, y erosión atmosférica, especialmente en aquellas estructuras que datan de la primera mitad del siglo XX, cuyos techos de torta de barro son susceptibles a la erosión. En el área designada para las caballerizas, se identifican problemas de humedad accidental, ya que el constante vertido de agua en el suelo propicia la aparición de organismos vegetales. Además, las construcciones con techos de calamina muestran la ausencia de algunas piezas (Figura 9).

Figura 9: Estado patológico del inmueble Barbones (Cuartel de Caballería) y alrededores.

La lesión más presente es la suciedad por acumulación de residuos sobre los propios techos de las edificaciones. Los propios usuarios del Cuartel son quienes generan dichos residuos y también son quienes los arrojan a los techos como una forma fácil de eliminarlos. Esto demuestra que no existe un adecuado manejo de los residuos sólidos (pudiendo ser esto por la falta de tachos o por no contar con una zona de correcto almacenaje de los residuos sólidos previa a su eliminación). Los edificios presentes en el predio, que fueron construidos de la primera mitad del siglo XX, están expuestos a la erosión climática, por su propia antigüedad y su técnica constructiva de albañilería de ladrillo macizo y techo de estructura de madera con torta de barro. Este último elemento es muy sensible a los factores climáticos.

El área de las caballerizas está expuesto a la humedad por el continuo y mal manejo del agua y por la imposibilidad de su evacuación mediante sumideros, ya que la superficie de su piso es antigua, compuesta por adoquines de piedra con mortero de tierra. Por ello, el agua que se estanca entre los adoquines de piedra hace propicio que se generen organismos vegetales. Los patios del cuartel presentan erosión atmosférica ya que tampoco poseen sumideros y ello genera la imposibilidad de la evacuación de las precipitaciones. Como se dijo, existen edificaciones que han sido construidas de forma precaria. Al quedar de forma perenne la inclemencia del clima provocó que con el pasar del tiempo se deterioren y ello fue la causa que se perdieran ciertas piezas.

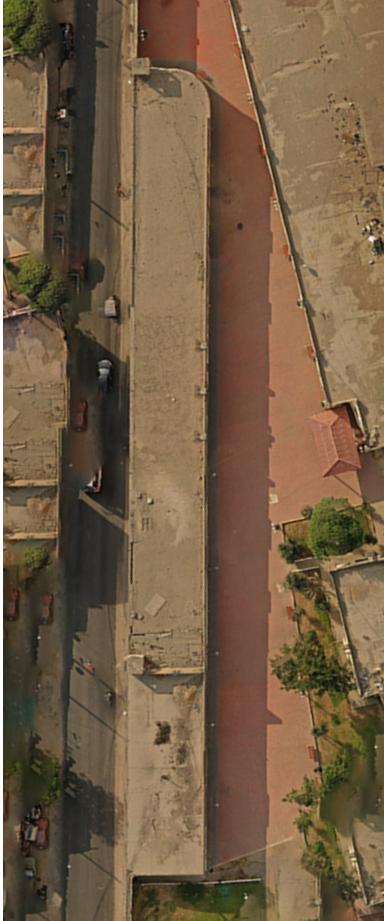
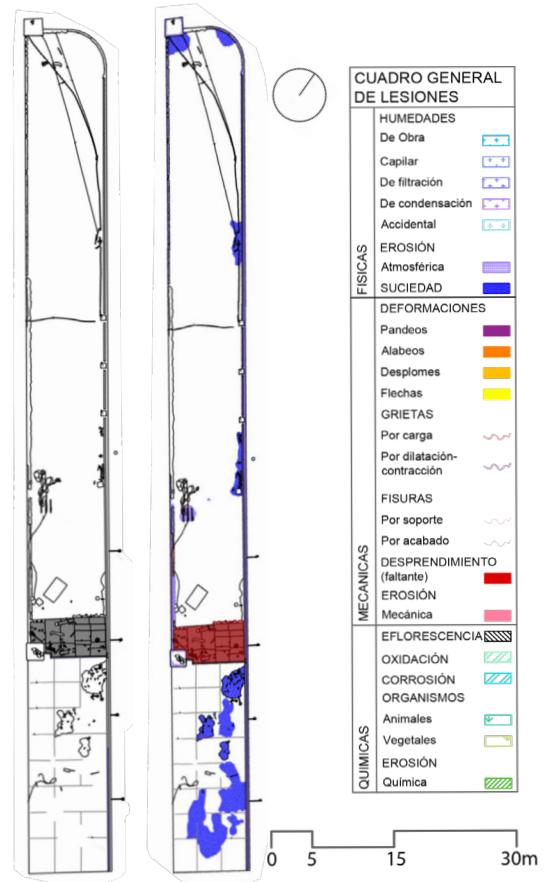
basándonos en su técnica constructiva y su presencia en planos que datan del inicio del siglo XX. Mediante fotografías capturadas con cámaras profesionales/semi-profesionales y un dron, junto con el uso del software Agisoft Metashape, se llevó a cabo la fotogrametría del pabellón (Figura 10). Se delineó el perfil del edificio, identificando muros perimetrales y trazando el contorno del techo, así como cualquier otro elemento presente, como cables o residuos. El pabellón presenta muros de ladrillos macizos y un techo de vigas de madera con torta de barro. No obstante, se observa una ampliación en albañilería confinada en el lado sur, construida con ladrillo y concreto armado. Además, se nota que el cableado eléctrico está instalado sobre el techo y solo parcialmente protegido por algunos tubos, lo que, al estar expuesto a la intemperie, lo deja vulnerable a la humedad (Figura 11).

Se han identificado las lesiones que afectaban al pabellón. Entre las anomalías más generalizadas se destaca la acumulación de suciedad en el techo, donde periódicamente se depositan diversos residuos, desde botellas hasta llantas. Asimismo, se observa erosión atmosférica evidente en el techo de torta de barro, manifestándose en la exposición de la estructura de madera en algunas áreas y en la pérdida total de una sección del techo original. Los durmientes del techo se ven afectados por la erosión de la torta de barro, quedando expuestos, al igual que el cableado remanente de la instalación eléctrica.

Figura 11: Estado actual del pabellón del inmueble Barbones (Cuartel de Caballería).

En el plot plan (Figura 3) podemos ver la presencia de cableado sobre la torta de barro del techo a causa de que el sistema eléctrico fue instalado posteriormente a la construcción del pabellón. Además, se ha proyectado una especie de patio con algunas bancas frente a la edificación.

El pabellón, al contar con una ampliación de albañilería confinada, ha causado una incompatibilidad de técnicas constructivas entre el techo original, de estructura de madera y torta de barro, y el techo de la ampliación, de ladrillo y concreto. Ello ha causado que una zona del techo original se deteriore rápidamente y un área haya desaparecido. El murete perimetral del techo se

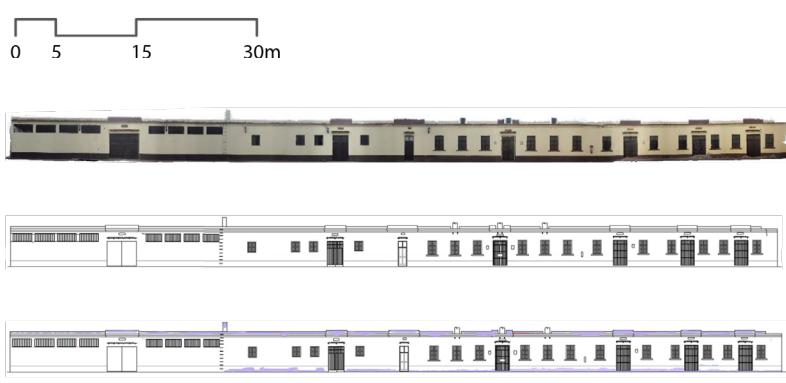
Asimismo, se logró obtener una ortoimagen de la elevación con un nivel de detalle minucioso. Esto permitió la observación detallada de elementos como la carpintería y pequeñas lesiones presentes en la estructura. Se procedió a delimitar con precisión el perfil del pabellón, identificando la carpintería de puertas, ventanas y cualquier otro elemento presente, como cables, carteles, luminarias y extintores. Aunque la altura del pabellón se mantiene constante, se distingue claramente la ampliación gracias a las diferencias en estilos, dimensiones y materialidad de la carpintería de los vanos. Es relevante señalar la instalación de equipos de aire acondicionado que, si bien brindan comodidades internas, generan interferencias visuales en la comprensión de la fachada (Figura 12).

Se apreciaba que la carpintería de madera original, tanto en puertas como en ventanas, se mantenía en buen estado de conservación. No obstante, se observó que los muretes del techo exhibían signos de erosión ambiental. Por otro lado, la ampliación de albañilería confinada presentaba defectos estructurales, manifestándose en forma de fisuras y rajaduras.

Figura 12: Estado actual y evaluación patológica de la elevación del pabellón del inmueble Barbones (Cuartel de Caballería).

En la elevación es notoria la diferencia entre la edificación original y su ampliación. Esto es producto de los diferentes métodos constructivos empleados, ya que en la ampliación es posible proyectar vanos más amplios, por su técnica constructiva de ladrillo y concreto armado, sin tener en consideración la composición y ordenamiento de los vanos de la obra original. Es por ello que la ampliación termina siendo percibida como una disruptión.

encuentra erosionado por el clima, ya que este es de ladrillo antiguo, posee una fabricación rudimentaria y sus superficies no presentan enlucido. En la elevación se puede ver que la edificación original está en mejor estado de conservación que la ampliación, puesto que la ampliación presenta fisuras y rajaduras estructurales. Esto sucede por la incorrecta ejecución de una técnica constructiva: si no es correctamente aplicado, la integridad del edificio se verá comprometida. La erosión que se observa en la base de los muros es producto del agua que se vierte al momento de limpiar el piso exterior y por la propia humedad del suelo, ya que estos muros, al ser antiguos, no poseen sobrecreimiento de concreto que aísla el ladrillo del suelo.

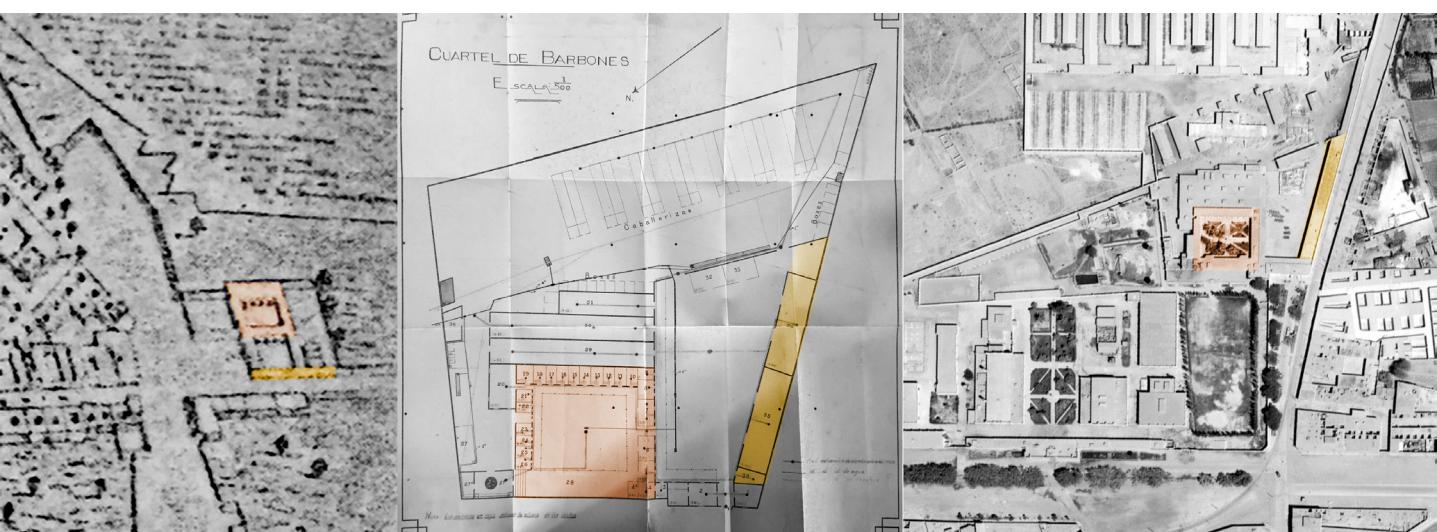
Figura 13: Localización de principales pabellones en el Cuartel Barbones en los planos de 1902, 1918 y 1944. Autores en base Junta Deliberante Metropolitana de Monumentos Históricos, Artísticos y Lugares Arqueológicos de Lima (1963); Archivo fotográfico de Giovanna Balarezo y SAN (2020)
