La restauración y conservación del Templo Kuntur Wasi: un caso de estudio sobre la autenticidad

YOSHIO ONUKI, WALTER TOSO Y ELMER ATALAYA

CONSERVACIÓN Y RESTAURACIÓN DEL FRONTIS PRINCIPAL Y DE LA PLAZA CENTRAL DEL TEMPLO DE KUNTUR WASI

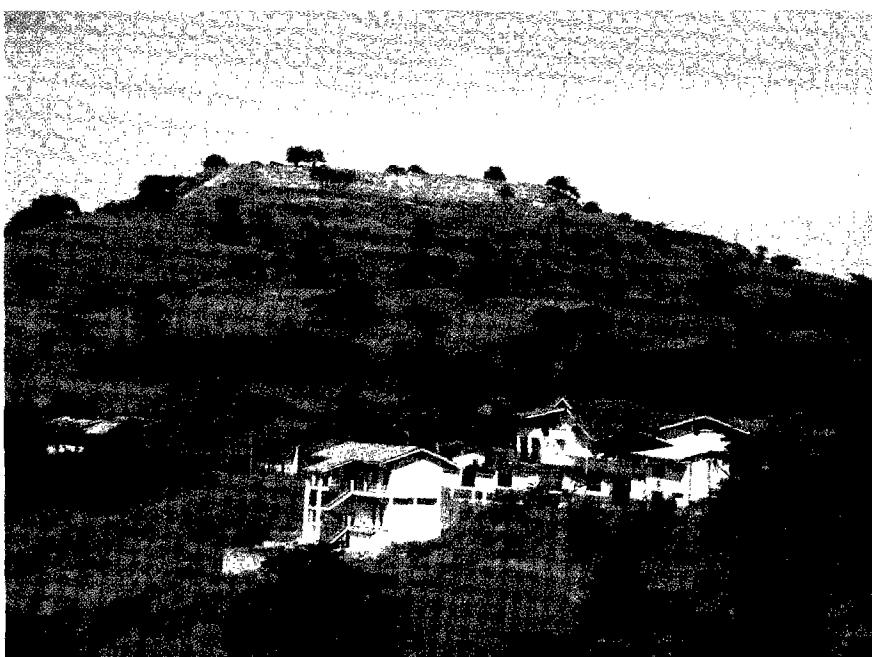
Vista general del sitio arqueológico y el Museo, 2003.

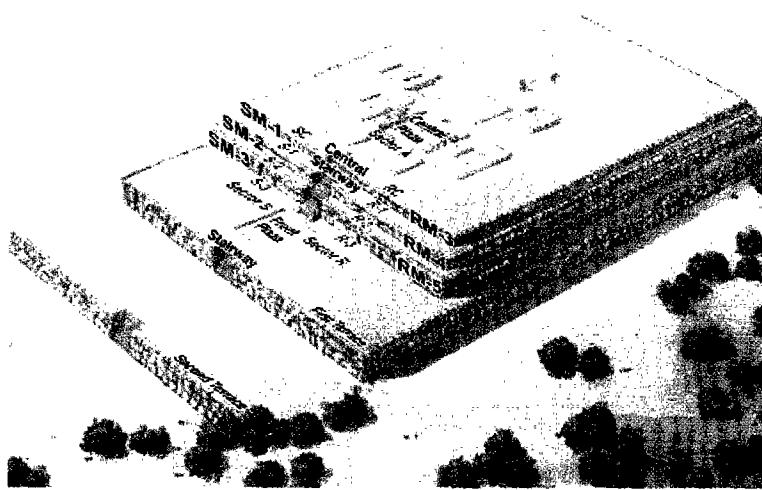
Vista general de la reconstrucción del Templo Kuntur Wasi.

Con el tratamiento especial se evitó la filtración del agua de lluvia en las partes interiores traseras de los muros de contención y de la Escalera Central, y se preparó el drenaje de manera tal que el agua no se detuviera dentro de la arquitectura sino que corriera inmediatamente; en este aspecto se trató de que el drenaje añadido no perjudicara la apariencia original.

En la Escalera Central, arreglamos las piedras de la parte inferior que mantenían su posición original. El problema era la parte superior donde no quedaba ninguna piedra original para los peldaños. Después de considerar algunas alternativas, decidimos poner las pie-

dras pequeñas, distinguidas con toda facilidad de las originales, en forma de peldaños. Hemos dado una ligera inclinación a esos peldaños para que el agua corra hacia las cunetas de ambos lados de la escalera. Vale notar que estas dos cunetas o canaletas son originales, menos unas lajas en el fondo.

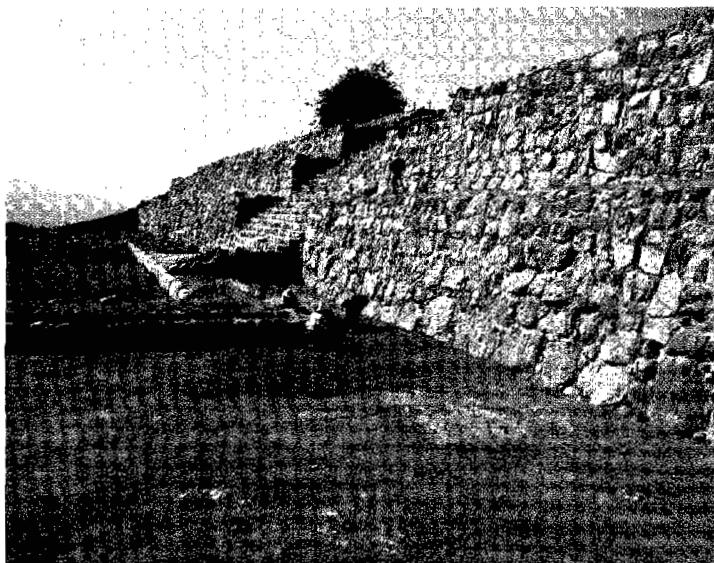
Vista lateral del Frontis Principal, 2003.

tro ceremonial. A través de las excavaciones de los muros de contención del Frontis del lado oeste se pudo confirmar que éste tuvo tres fases de remodelaciones de los paramentos. La primera de ellas está asociada a la fase Kuntur Wasi; la construcción de los muros de contención se inició directamente sobre la superficie rocosa del cerro, de los cuales aún se mantienen las bases originales de las esquinas de la Escalera Principal.
