## RESULTADOS PRELIMINARES DE LAS INVESTIGACIONES ARQUEOLÓGICAS Y PUESTA EN USO SOCIAL DEL PAISAJE CULTURAL HUAMANMARCA, CARANÍA - YAUYOS

ELIZABETH ENRIQUEZ TINTAYA<sup>i</sup>

ARQUEOESTUDIO SAC

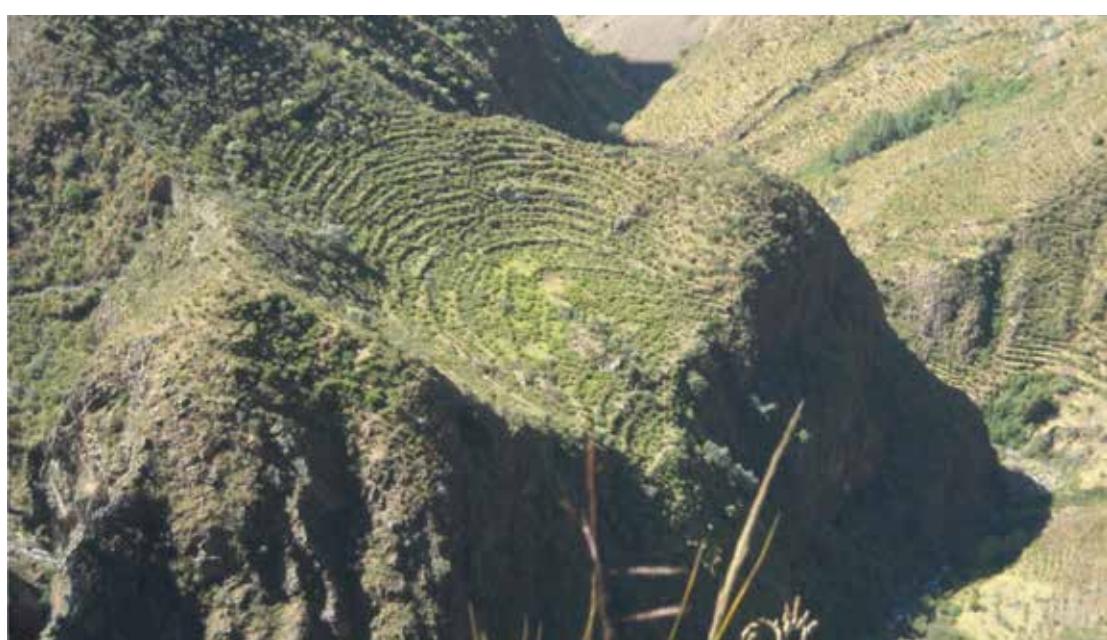
**Figura 3:** Andenes semicirculares, sector llamado por los pobladores como “Huantuya”, ubicado al norte de Huamanmarca, dentro del Paisaje Cultural del mismo nombre.

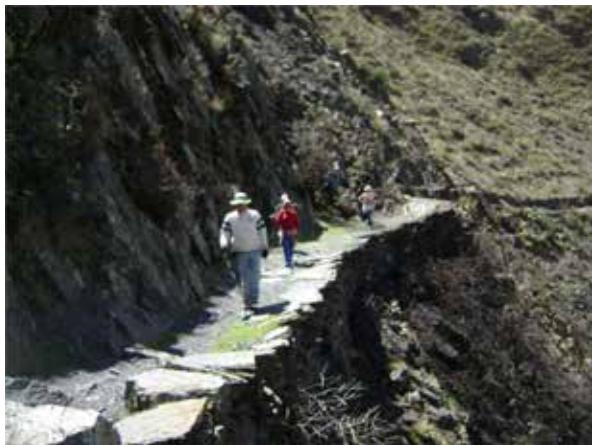
**Figura 4:** Camino prehispánico (sector II) dentro el Paisaje Cultural Huamanmarca.

**Sector II:** Tiene 876,43 m de longitud. Se inicia en el kilómetro 1,3 del camino, en el sector denominado Quimbila Cueva. Se caracteriza porque se extiende sobre la roca madre del cerro Cushme de fuerte pendiente, es decir el camino se ha construido “cortando” la roca y en algunos sectores añadiendo mampostería para acondicionar el camino, por ello desde este sector se observan abismos y paisajes impresionantes de andenería en la parte baja cerca al río Carania (margen izquierda), sin embargo, a cada lado del camino solo se observa roca y fuertes pendientes. La calzada del camino presenta un ancho que varía entre 1,50 a 2,50 m y está conformada por roca en su mayor parte y piedras semicanteadas formando escalinatas en zigzag que primero ascienden a 4010 msnm y luego descienden ligeramente a 3800 msnm hasta el kilómetro 2,19, donde se ubica una quebrada y caída de agua llamada Cushme Agua y se inicia el sector III.

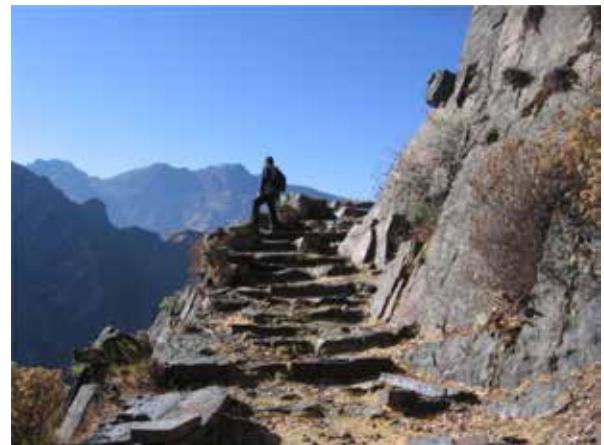
**Figura 5:** Camino prehispánico, escalinatas del sector II.

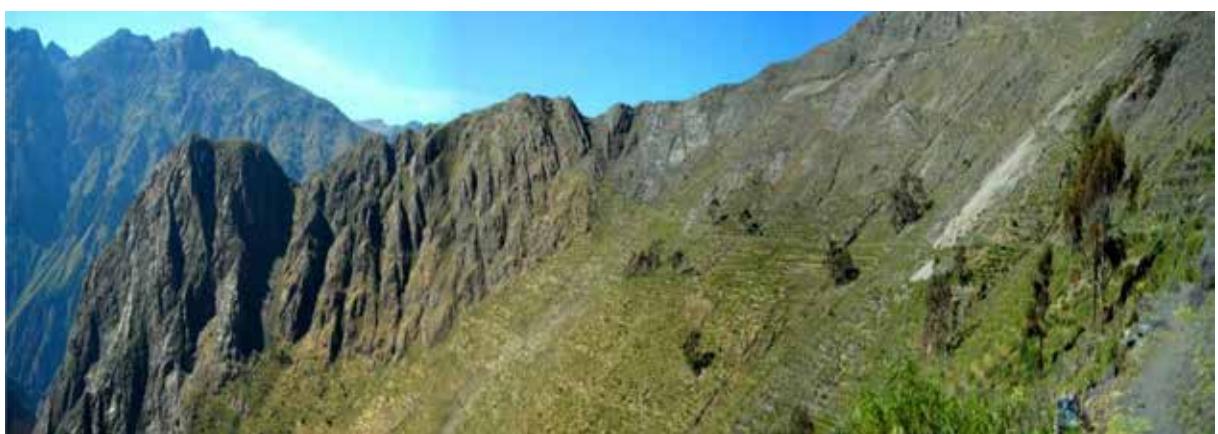
**Figura 6:** Sistema de andenerías asociadas al camino (sector III) y sitio arqueológico. Huamanmarca ubicado en la cima del cerro rocoso del mismo nombre (lado izquierdo de la foto).

**Sector III:** Tiene 2.182,61 m de longitud. Se inicia en el kilómetro 2,19 entre los cerros Chaqui y Cuchampe y se caracteriza porque el camino se extiende, en su mayor parte de forma casi horizontal (ascendiendo ligeramente) y se halla rodeado de andenes hacia el este y el oeste, de tal modo que la calzada se extiende sobre la parte superior de un andén y se halla delimitado por el muro de contención de otro andén (hacia el este). En la parte final en el kilómetro 4,3 (ingresando al sitio arqueológico) se observan unas escalinatas que ascienden en zigzag desde los 3010 msnm hasta una altura de 3945 msnm, rodeadas de afloramientos de roca y muros de contención que “contienen” material suelto de los cerros aledaños. La calzada del camino presenta un ancho variable entre 1,50 a 2 m.

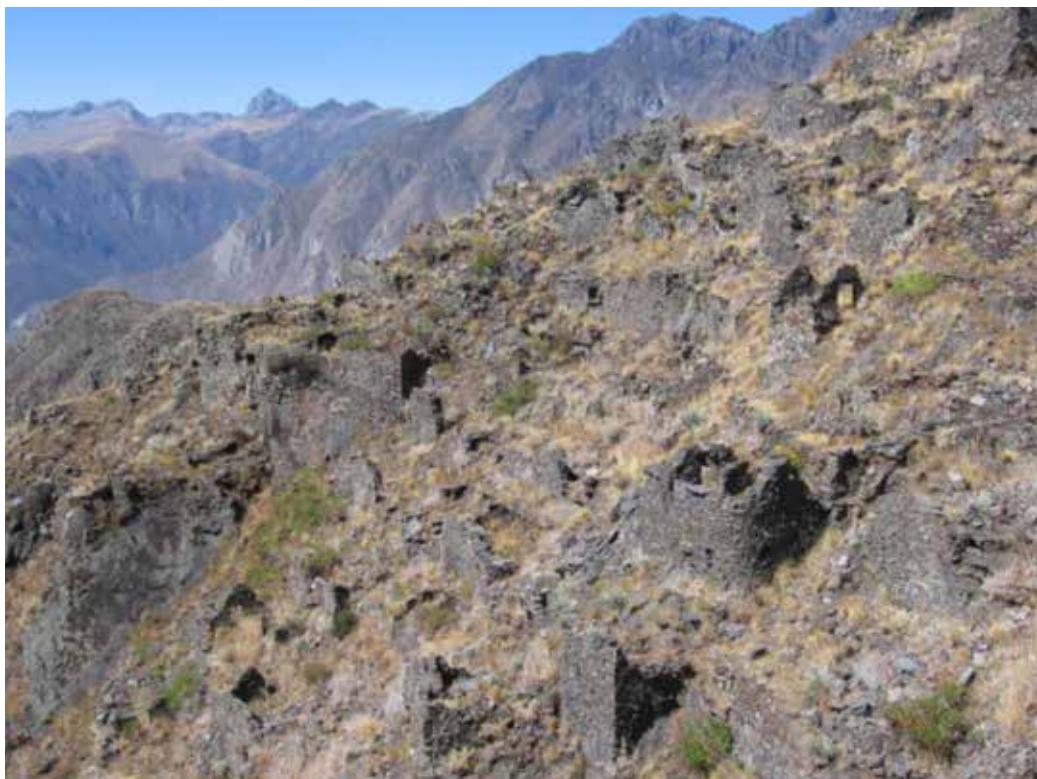
**Figura 7:** Vista panorámica del sector I.

**Sector I:** Tiene 1.318,97 m de longitud. Este sector se inicia en las afueras del poblado de Carania y se caracteriza por ser más ancho (2 a 3 m) y por presentar modificaciones modernas en pirkas superpuestas a los muros de contención arqueológicos, ya que está rodeado de zonas de cultivo, ya sea parcelas de terrenos o andenes hacia el este y oeste, y dado su cercanía al poblado es continuamente recorrido por la población. Se extiende sobre la pendiente media del cerro Pirkunko con un ligero desnivel en su mayor parte de 3975 msnm a 3960 msnm y luego se asciende poco a poco (a 3990 msnm) hasta una curva muy próximo a una cruz, zona llamada Quimbila Cueva (sector II). Alrededor de este sector del camino no se observan abismos, ni fuertes pendientes, solo se observan zonas de cultivo hacia el este y andenes al oeste. La calzada es de tierra apisonada y presenta ocasionales piedras al interior, está delimitado por muros de contención al oeste y muros de poca altura (60 cm) hacia el este en su mayor parte.

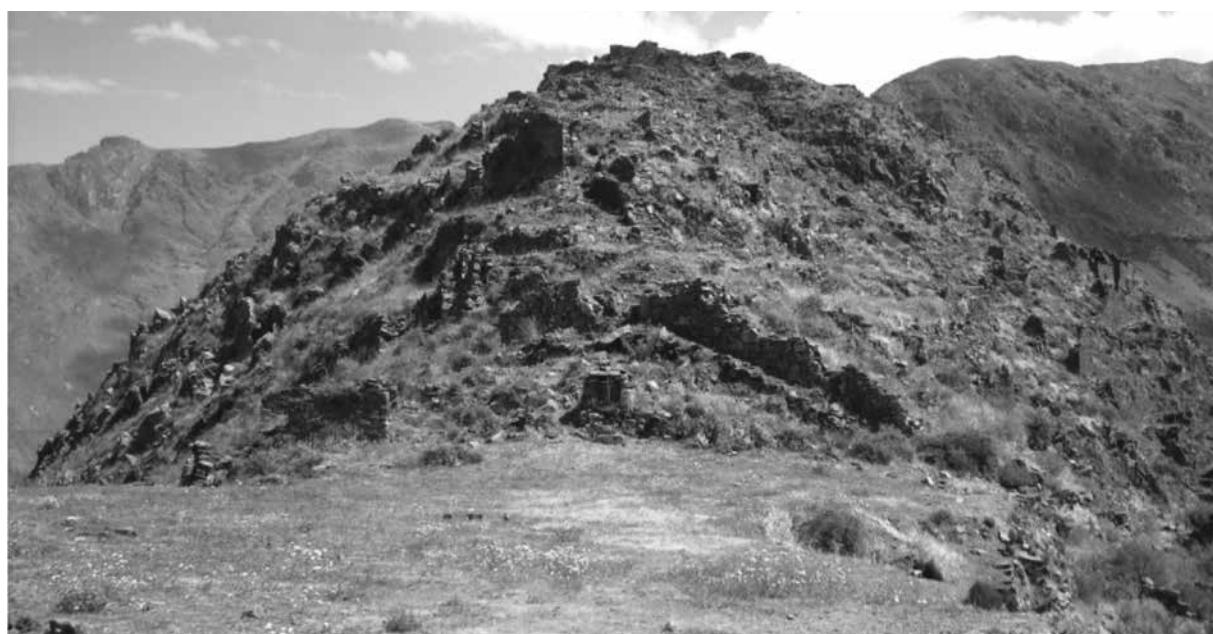
Figura 8: Vista general de sector IV. Vista este-oeste desde la plazuela al ingresar al sitio.

El sector IV se halla al sureste del sector I, se caracteriza por presentar dos grandes plataformas a manera de plazas y algunos recintos cuadrangulares de tamaño grande en mal estado de conservación ya que es la zona más visitada por los transeúntes por ser la más cercana y antes fue una zona de pastoreo. Constituye la entrada al monumento arqueológico, registrándose una plaza al iniciar dicho sector, la cual comunica hacia el sector II y al sector I. En esta plaza actualmente se halla una pequeña “capilla” donde hay una cruz. En este sector se observa un pasadizo hacia el sector VI.

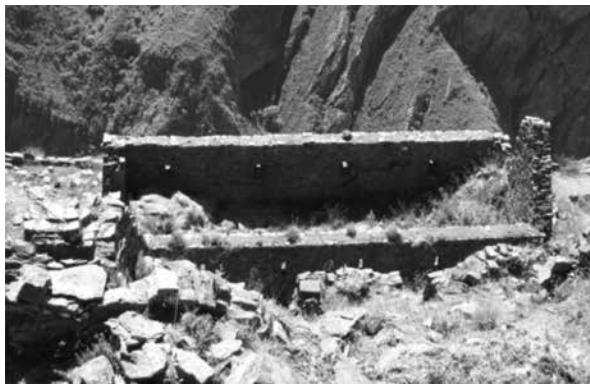
Figura 9 (Izquierda): Estructura cuadrangular (kallanca?) llamada “iglesia” por los lugareños. Sector V.

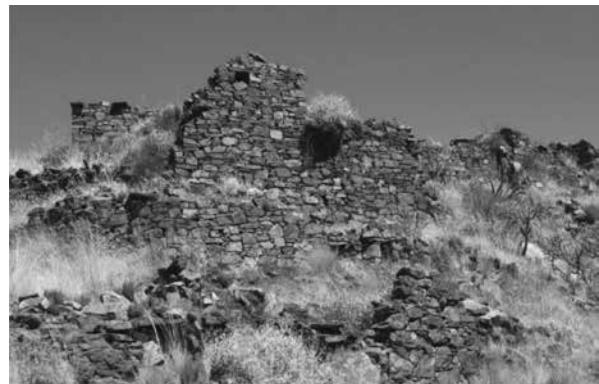
Figura 10 (Derecha): Estructuras del sector VI.

El Sector VI se halla en la parte superior del cerro Huamanmarca y está constituido por diversas estructuras de tamaño pequeño y de formas cuadrangulares emplazadas sobre plataformas artificiales que han nivelado parcialmente el terreno, de tal modo que se observan estructuras unidas adosadas a otras, desde donde se obtiene una visión amplia hacia el sur y hacia el norte del sitio. El estado de conservación de estas estructuras es regular, observándose estructuras soterradas en niveles inferiores, es decir algunas de estas estructuras están conformadas por dos pisos con accesos independientes en diferentes niveles. Hacia el oeste, se observan pequeñas estructuras cuadrangulares sobre terrazas artificiales asociadas a plataformas utilizadas como espacios abiertos desde donde se accede a dichas estructuras. En esta zona hay fuertes pendientes y afloramientos rocosos hacia el norte y hacia el oeste y se observan andenerías hasta el camino prehispánico. Estas estructuras corresponderían al periodo Intermedio tardío.

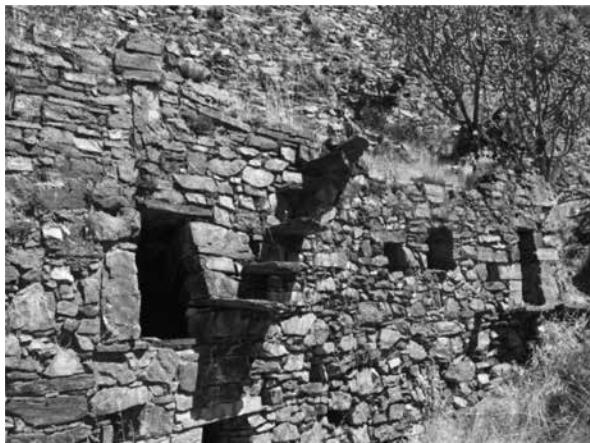
Figura 11 (Izquierda): Estructuras con dos niveles. Sector VII. Figura 12 (Derecha): Vista panorámica de la Zona Arqueológica Huamanmarca Sector VIII y Sector IX (Reservorio).

El Sector VII se halla en la ladera sur del cerro Huamanmarca y está conformado por estructuras cuadrangulares de regular tamaño distribuidos regularmente sobre terrazas artificiales acondicionadas al terreno pero asociadas a plazuelas o espacios abiertos constituidos por plataformas con escalinatas. Hacia el suroeste de dicho sector se observa un gran número de andenerías asociadas a otro camino prehispánico que conduce hacia el sitio arqueológico Ñaupawusi ubicado en la provincia de Yauyos. Las estructuras en este sector presentan mejor acabado y son similares a las del sector I, correspondiente al periodo Inca.

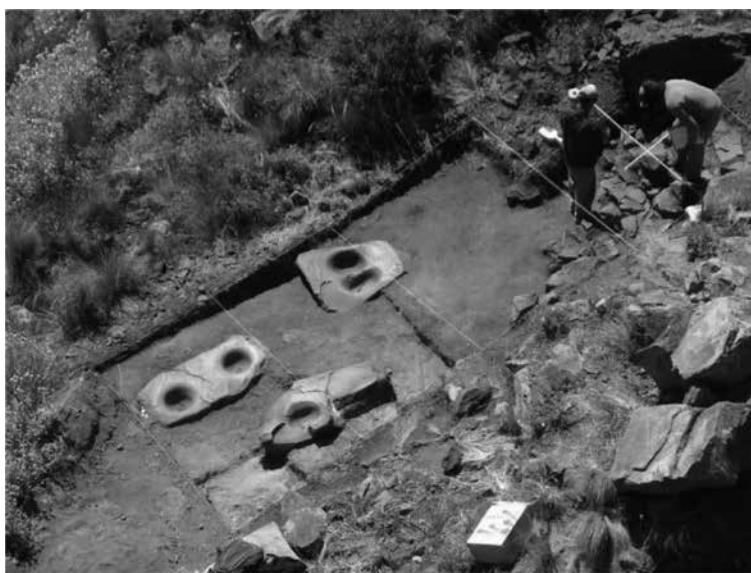
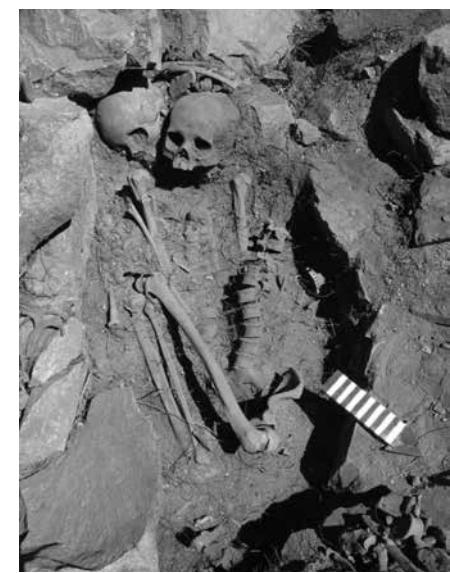
Figura 13 (Izquierda): Vista general sureste–noroeste de la unidad 01. Figura 14 (Derecha): Contexto Funerario 1.

**Unidad 01:** Se ubicó en el sector II a una altura de 3929 msnm, en una zona abierta donde afloraban grandes morteros de piedra con hoyos poco profundos. Inicialmente fue de 3 x 3 m pero de acuerdo a los hallazgos fue ampliándose hasta cubrir un área de 34 m<sup>2</sup>. Esta unidad presentó el hallazgo de siete elementos: tres morteros de piedra de gran tamaño (elementos 1, 2 y 3), una mano de moler (elemento 5), dos concentraciones de áreas con quema, carbón y restos de escoria (elementos 4 y 6) y una concentración de restos óseos sueltos (elemento 7). Los primeros seis elementos estuvieron asociados a un piso en el momento en que se usaban estos grandes morteros de piedra en el procesamiento metalúrgico y aún falta realizar los análisis de los restos de escoria de cobre encontrados alrededor de estos morteros. También se registró un área de enterramientos hacia el lado este de la unidad. La cerámica hallada en esta unidad es muy pequeña, erosionada y doméstica, de pasta marrón y burda manufactura lo cual no define una filiación definida pero por la presencia de algunos bordes engrosados y escasos fragmentos con círculos impresos podrían pertenecer al periodo Intermedio Tardío.

Se identificaron tres momentos de ocupación en esta unidad: de abajo hacia arriba, tenemos la roca madre con afloramientos rocosos que sobresalen de la superficie actual, sobre esta se registró una delgada capa de arena (capa D) que nivela las imperfecciones de la roca madre, luego se halla una capa de tierra arcillosa que constituye un piso donde se desarrolla la actividad del procesamiento metalúrgico (aprovechando que en esta zona hay mucho viento constante) asociado a los tres grandes bloques de piedra con depresiones circulares poco profundas usadas como morteros, dichos bloques se asientan sobre esta capa y algunos de ellos la intruye. Luego se deposita una capa de tierra semiarcillosa de superficie irregular que eventualmente fue utilizada como un nivel de uso, quizás cuando los morteros aun eran usados para el proceso metalúrgico pero ya no con la misma intensidad; posteriormente se realizan enterramientos (hacia el este) construyendo pequeñas estructuras funerarias (de forma circular o semicircular) adosadas a un afloramiento rocoso y dichas estructuras fueron cubiertas con tierra de la capa B ya que presentan las mismas características y también los restos de escoria que se observan en la capa B y C. Posteriormente esta zona es abandonada y los contextos funerarios fueron alterados parcialmente, notándose las lajas de piedra caídas sobre la capa A y B, lajas que cubrían dichas estructuras funerarias.

En total se hallaron seis pequeñas estructuras funerarias de 50 a 90 cm de diámetro y 40 a 90 cm de profundidad. Dichas estructuras se adosaban a un afloramiento rocoso y en su interior se hallaron varios individuos, entre 3 a 7 individuos por estructura, sumando un total de 22 individuos, la mayor parte de ellos completos y articulados, sin embargo los niveles superiores del interior de todas las estructuras habían sido alterados ya que los algunos individuos estaban desarticulados o removidos. No se encontró ningún elemento moderno, ni ofrendas, excepto un tupu semicircular fragmentado (Contexto Funerario 2) y escaso material cerámico muy fragmentado no diagnóstico y de pasta marrón. El análisis bioantropológico de los restos óseos nos proporcionará datos valiosos sobre la población enterrada en esta zona y será materia de otro artículo. Por el momento se plantea que estas estructuras funerarias fueron construidas cuando ya los morteros de piedra estaban en desuso, es decir cuando ya no se realizaba la actividad del procesamiento del metal por eso pensamos que quizás estos entierros corresponderían a la fase posterior del abandono del sitio en la época de las reducciones, aunque no tenemos material que lo sustente, sí contamos con la estratigrafía que indica que estas estructuras se superponen sobre la última ocupación. En relación a los grandes morteros, estos se hallaron asociados a una mano de moler con restos de escoria de cobre, aún no se ha identificado el área donde deberían ubicarse los hornos, sin embargo los comuneros más ancianos comentan que al lado norte (sector II) del sitio arqueológico en dirección al río Cañete, se hallaba una zona de donde se extraían minerales. Las excavaciones en este sector en el futuro nos aportarán mayores datos.

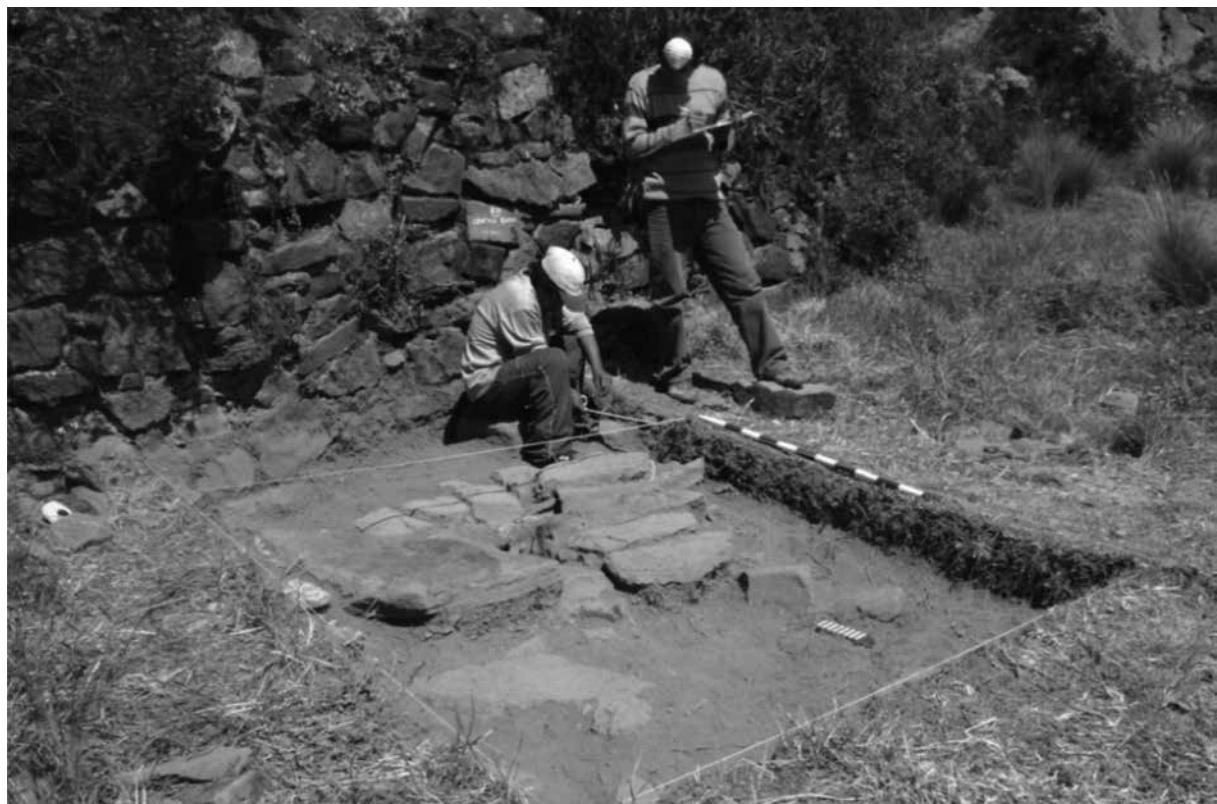
Figura 15: Unidad 02 y bocatoma del reservorio.

**Unidad 02:** Ubicado dentro del reservorio, en el sector IX del sitio arqueológico, a una altura de 3996 msnm. Fue cuadriculada en un área de 3 x 3 m, en una zona donde se observaba restos de una bocatoma, junto al paramento interno del muro perimétrico sureste del reservorio arqueológico. En esta unidad se halló escaso material cerámico de los cuales solo hay un borde muy pequeño de pasta marrón (Intermedio Tardío), se identificaron cinco capas y se definió la bocatoma en su último momento de uso.

Pese a su pequeñas dimensiones nos proporcionó un dato importante, el reservorio había sido reutilizado posteriormente a la ocupación Inca y/o Intermedio Tardío, si bien no tenemos cerámica diagnóstica asociada que defina una ocupación, se cuenta con el hallazgo de cal usado como mortero en la bocatoma del reservorio, esto nos indicó que el reservorio pasó por un proceso de mantenimiento en el cual fue “refaccionado” usando cal y se construyó una bocatoma sobre la antigua bocatoma asociada a un piso empedrado en mal estado de conservación. Al observar el componente estratigráfico surgen las siguientes hipótesis: que el reservorio tuvo tres momentos de uso en diferentes épocas. La capa E (la más profunda) se trataría de un piso en un primer momento, por la profundidad no guarda relación con la base del muro perimétrico del reservorio pero si

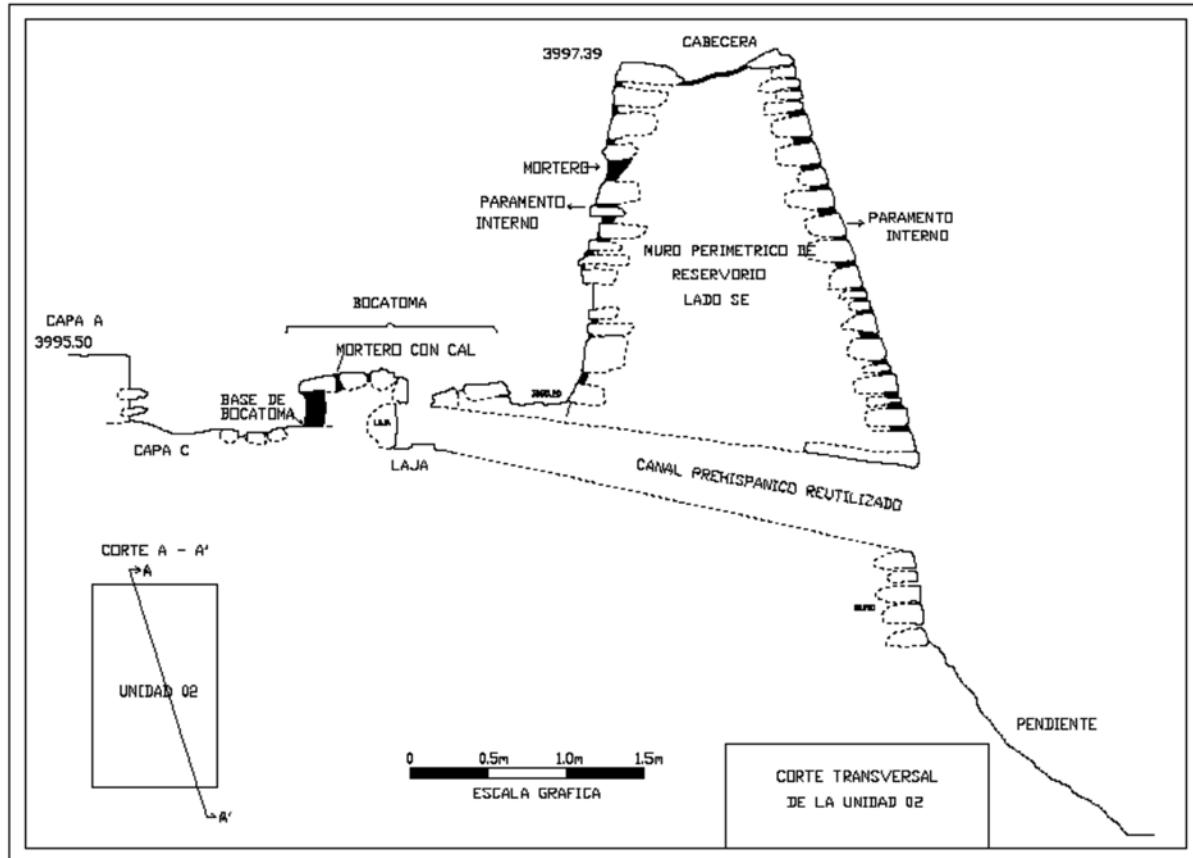
Figura 16: Corte transversal de la unidad 02 y muro perimetral sureste del reservorio arqueológico.

guardaría relación con el muro externo que está adosado al muro perimetral, lo cual implicaría el uso en un primer momento, a esto contribuye la profundidad de la caída del agua al lado externo del canal y posteriormente construyeron el muro perimetral haciendo funcionar la capa C (piso empedrado en mal estado) y así el muro externo pasaría a ser un contrafuerte del muro perimetral del reservorio. La otra hipótesis es que se construyeron ambos muros en una misma época en el cual funcionaba en un primer momento la capa E pero al ver que no cumplía función de impermeabilidad es decir se podría filtrar el agua decidieron hacer otro nivel de piso; aprovechando la deposición de la capa D sin cascajo y fijaron el piso (capa C) o segundo nivel de uso.

Posteriormente frente al abandono, la bocatoma prehispánica pudo haberse tapado por materiales detriticos y en tiempos coloniales quizás se construye otra bocatoma sobre la antigua y prolongando el canal hasta la bocatoma, todo esto asociado con la capa B y luego cubierta por la capa A producto de las deposiciones y el uso y abandono final del reservorio. Dichas hipótesis se confirmarán con una excavación en área. Se concluye que hubo tres momentos de ocupación, la primera y segunda son prehispánicas y la tercera colonial (?).

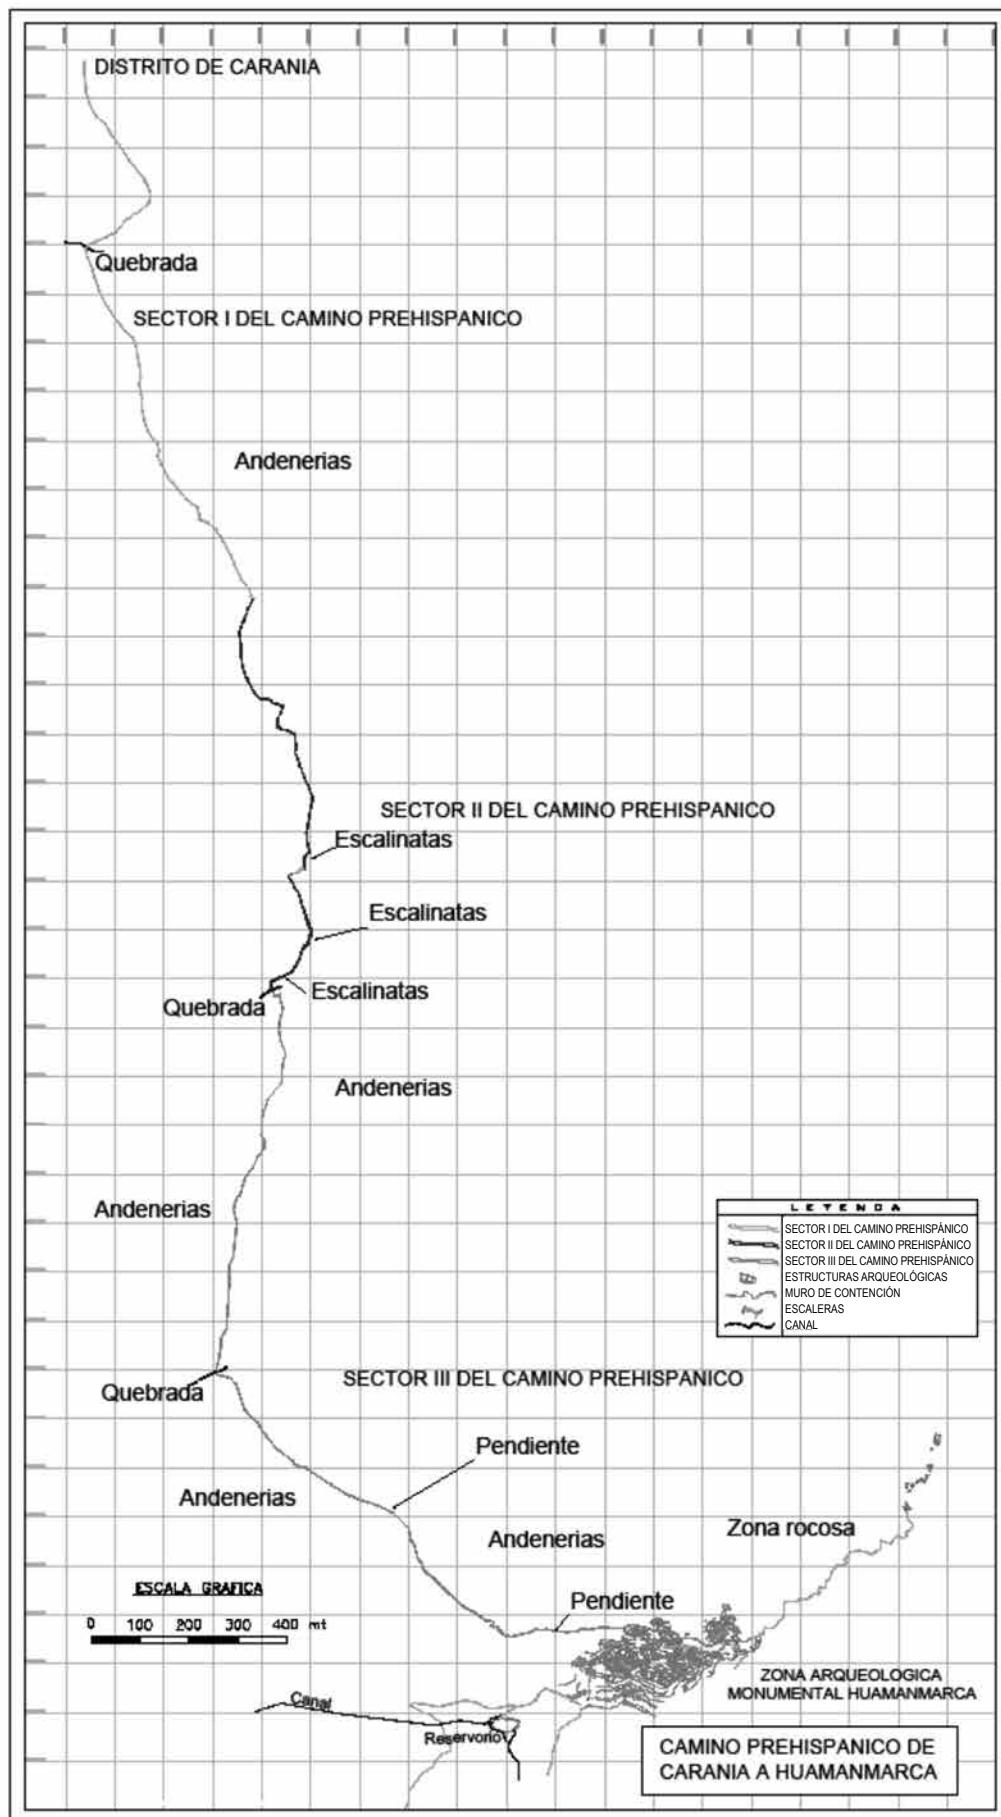
Figura 20: Camino prehispánico de Carania hacia Huamanmarca.

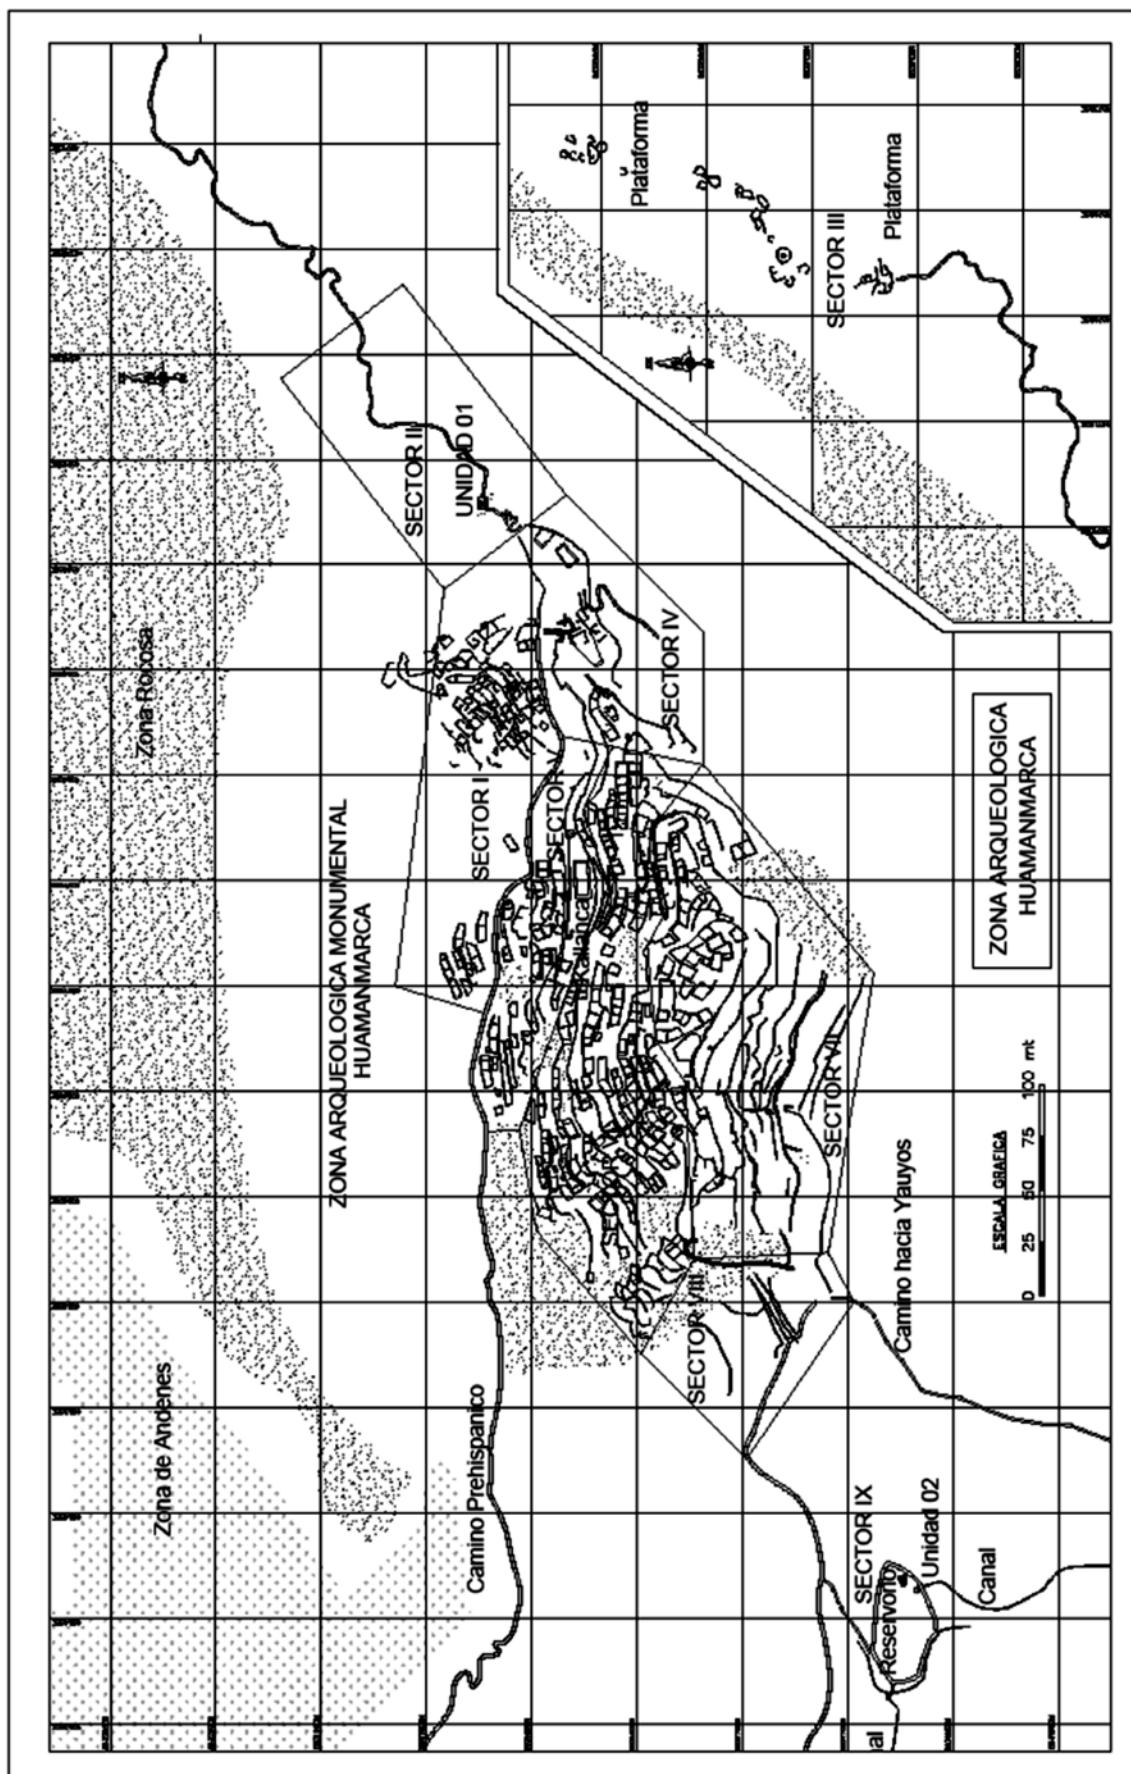
Figura 21: Sitio arqueológico Huamánmarca.
